**FICHA DE INVENTARIO Y VALORACIÓN DE BIENES CULTURALES INMUEBLES**

1.1. Nombre del Bien	KR 9 12 42	1.2. Otros nombres	N.A.
1.3. Pertenece a valoración colectiva	No	1.4. Nombre	N.A.

3.1. Departamento	Bogotá	3.2. Municipio	Bogotá D.C.
3.3. Nomenclatura	KR 9 12 42	3.4. Nomenclatura antigua	N.A.
3.5. Barrio	La Catedral	3.6. Código Barrio	003110
3.7. Dentro de sector urbano histórico	Si	3.8. Nombre sector urbano	Sector Urbano Antiguo
3.9. No. de manzana	007	3.10. No. de predio	010
3.11. CHIP	AAA0032ETAF	3.12. Localidad	Candelaria
3.13. Dentro de perímetro urbano	Si	3.14. UPZ	94
3.15. Nombre UPZ	Candelaria

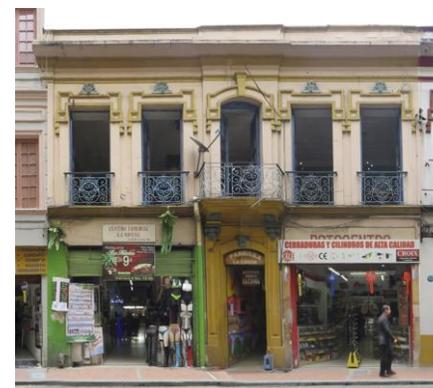
**9. FOTOGRAFÍA DEL INMUEBLE**

Inmueble de 2 pisos paramentado en un predio medianero rectangular, sus dimensiones son: frente de 11 m y fondo de 26.50 m, logrando una proporción de 1 a 2.40 veces aproximadamente, con frente sobre la KR 9. Se emplaza mediante un volumen compacto, ya que sus patios se encuentran cubiertos y pose un uso distinto. En el nivel 1 hay 2 locales comerciales con accesos laterales. El local sur es más pequeño, se compone de planta libre con depósito en la parte posterior (anterior patio). En local norte consta de una planta libre de 2 crujías perpendiculares, con 3 baños y cocina (anterior patio). Se accede al nivel 2 desde la calle por unas escaleras centrales. Allí se ubica un local en planta libre con servicios distintos. La fachada consta de 2 niveles divididos por una cornisa. El nivel 1 posee zócalo de revoque y pintura; un acceso central en arco de medio punto rebajado, con portada de columnatas reposadas sobre el zócalo, cornisa y ménsulas decoradas con molduras de hojas de acanto; un acceso rectangular en cada costado con un marco sencillo. El nivel 2 consta de un balcón central sobre las ménsulas mencionadas, vano en arco de medio punto rebajado con marco decorado con molduras; en cada costado hay 2 balcones a ras de muro decorados de la misma manera. Se destaca el trabajo en forjado de hierro con figuras curvilíneas en barandas. Remate de cornisa, alero con revestimiento de pañete y ático con pequeñas columnatas. Su sistema estructural son muros de carga de ladrillo con acabado de pañete y pintura. Pisos de baldosa y cerámica. Carpintería de metal y madera. Cubierta en teja de fibrocemento.

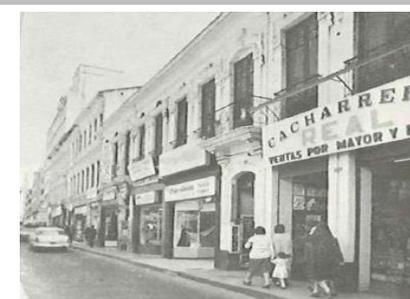
**11. FOTOGRAFÍA ANTIGUA**

Inmueble procedente del periodo de Arquitectura Republicana de comienzos del siglo XX. Concebida como una vivienda simétrica de la colindante al lado norte en el predio 010, cada una formada por un volumen de patio lateral y patio posterior lateral. Destinado para uso residencial, actualmente tiene uso comercial. No se conoce su diseñador o constructor. Se emplaza en una manzana consolidada a finales del siglo XVIII, la cual alberga inmuebles de distintos periodos (Republicano, Transición, Movimiento Moderno). La presencia del Pasaje Hernández hace de la manzana una de las pocas que posee circulaciones peatonales internas, lo cual genera dinámicas urbanas y sociales distintas respecto a las demás sectores del barrio. En ella se presenta un uso comercial sobresaliente, mantiene una alta y constante concurrencia de personas. El inmueble es propiedad de Oscar Gallo Mejía. Actualmente sus patios se encuentran cubiertos y poseen un uso diferente y el material de su cubierta se reemplazó de teja de barro por fibrocemento. No se conocen datos de solicitudes de intervención ni antecedentes de archivo.

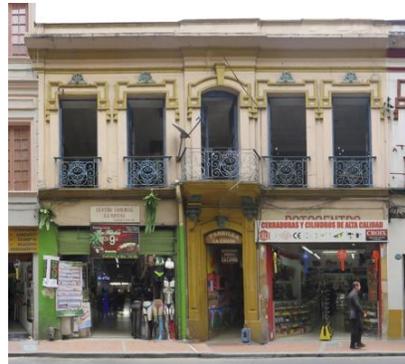
Fachada Occidente

Valor estético: De acuerdo con lo descrito y su valoración histórica, se identifican elementos del repertorio formal característico de del periodo de Arquitectura Republicana, representado por el uso de elementos decorativos como marcos, cornisas, balcones en voladizo sobre ménsulas finamente decoradas, molduras, barandas en forjado de hierro. Alero con revestimiento de pañete y ático. El exterior ha sido objeto de transformaciones en sus vanos y cambios en materiales de acabados, lo que ha alterado su estética original. Junto al inmueble del predio 009, conforma una imagen homogénea que resalta por el alto nivel de sus elementos decorativos, La manzana alberga inmuebles de distintos periodos (Republicano, Transición, Moderno), lo que hace de ella un ejemplo urbano de los cambios en dinámicas sociales y económicas.
