FICHA DE INVENTARIO Y VALORACIÓN DE BIENES CULTURALES INMUEBLES
USO EXCLUSIVO DEL MINISTERIO DE CULTURA

| 1.1. Nombre del Bien | Corporacion Universitaria Republicana | 1.2. Otros nombres | N.A. |

| 3.3. Nomenclatura | CL 12 B 8 A 25 | 3.4. Nomenclatura antigua | N.A. |

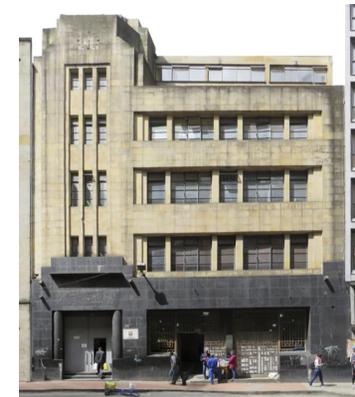
9. FOTOGRAFÍA DEL INMUEBLE

Inmueble de 6 pisos paramentado en un predio medianero irregular, sus dimensiones son: frente de 14.50 m y fondo de 36 m, logrando una proporción de 1 a 2.48, con frente sobre la CL 12 B. Se emplaza mediante un volumen irregular, conformando un patio lateral en el costado oriente (cubierto). La fachada consta de 6 niveles: un gran zócalo de tabletas de piedra cubiertas con pintura, conforma los 2 primeros niveles. Consta de un acceso lateral rectangular, enmarcado por dos columnas y un alero de concreto; un particular vano compuesto de 2 ventanas laterales y un acceso central, con enrejado en forjado de hierro. Los demás niveles se encuentran en un mismo plano, al oriente se eleva un volumen rectangular de 4 niveles, con 3 vanos verticales en cada nivel, retrocedidos y enmarcados por bandas de antepecho tabiques verticales. Rematado con un frontón y reloj. Al occidente, un volumen cuadrado de 3 niveles, con un vano horizontal retrocedido en cada nivel junto a pequeñas columnatas intercaladas. Sobre este volumen, un plano retrocedido con una ventana corrida completa el nivel 4 del conjunto. Se ingresa por un acceso que lleva a un espacio de taller dividido en 3 módulos por columnas; en un costado se encuentra la recepción, una oficina y escaleras que llevan a un mezanine de oficinas. En la parte posterior, se dispone una circulación transversal que lleva a varias oficinas y dependencias de servicios. Los demás niveles albergan aulas y oficinas, dispuestas en 2 volúmenes separados por un patio lateral cubierto con marquesina; el último nivel es un altillo. Sistema estructural de muros de carga en ladrillo; acabados de pañete y pintura; pisos de baldosa y granito; carpintería de metal y cubierta a 2 aguas en teja de fibro cemento. Su estado de conservación es aceptable, se mantiene la volumetría y fachada original, sin embargo, se pintó la piedra del zócalo, se suprimió uno de los patios y se cambió parte de la carpintería, lo cual ha alterado su espacialidad y estética original.

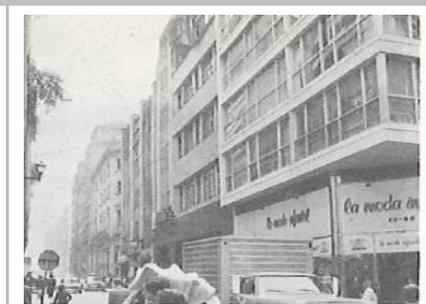
11. FOTOGRAFÍA ANTIGUA

Fuente: Recuerdos fotográficos por el centro de Bogotá, Noviembre 1981 - Febrero 1982. Colcultura

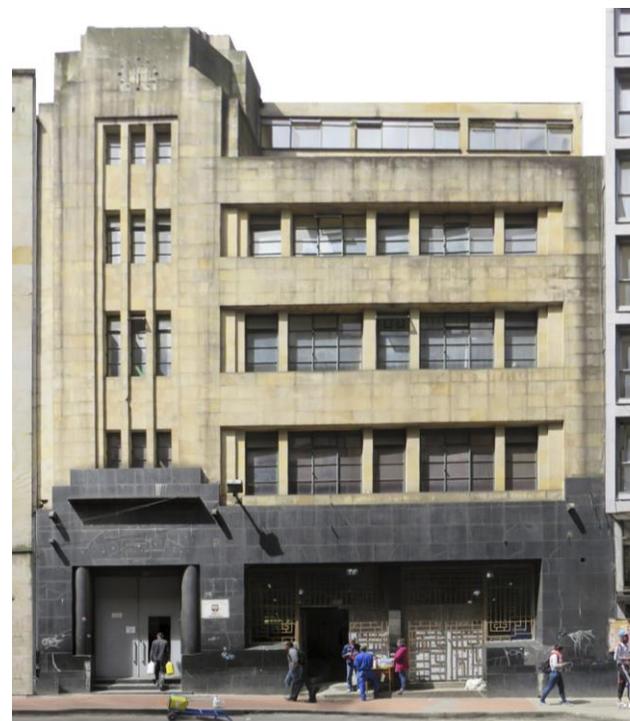
Fachada Norte
Fuente: Equipo Fotografía PEMP Patrimonio Inmueble

Valor estético: De acuerdo con lo descrito y su valoración histórica, se identifican elementos del repertorio formal característico del periodo de la Transición, representado por el uso de elementos decorativos sencillos como niveles retrocedidos, piedra a la vista, forjado de hierro con figuras geométricas simples, zócalo, alero de concreto, columnas, remate de reloj. Posee una fuerte influencia Art Deco, reflejada en la rigurosa composición de la fachada, que consta de la unión de volúmenes a diferentes alturas y planos, con vanos de proporciones distintas. El exterior ha sido objeto de transformaciones en color y de cambios en parte de la carpintería, lo que ha alterado parte de su estética original. La manzana alberga inmuebles de distintos periodos (Republicano, Transición, Movimiento Moderno), lo que hace de ella un ejemplo urbano de los cambios en dinámicas sociales y económicas.
