FICHA DE INVENTARIO Y VALORACIÓN DE BIENES CULTURALES INMUEBLES
USO EXCLUSIVO DEL MINISTERIO DE CULTURA

INMUEBLE No MZ 008

Hoja 1 PR 002

1.1. Nombre del Bien	CL 11 8 10	1.2. Otros nombres	N.A.
1.3. Pertenece a valoración colectiva	No	1.4. Nombre	N.A.

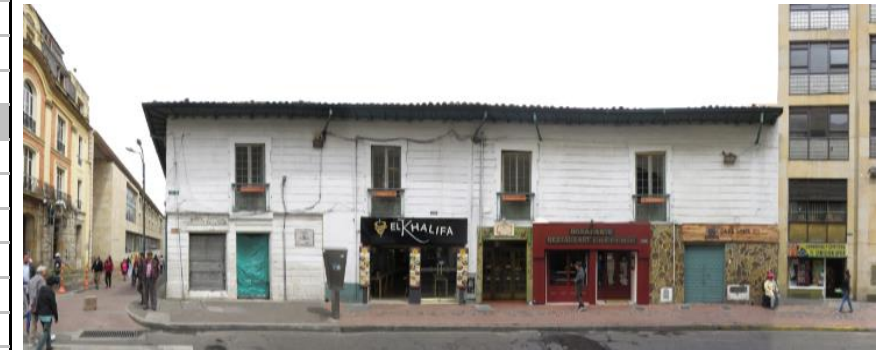
9. FOTOGRAFÍA DEL INMUEBLE

Conforma una unidad arquitectónica con los predios 001, 003, 004, 005, 028, 029 y 030. Constituida por un inmueble de 2 pisos, paramentado en 8 predios, sus dimensiones totales son: frente de 27.70 m y fondo de 44.47 m, logrando una proporción de 1 a 1,6 veces aproximadamente, con frentes sobre la carrera 8 y calle 11. Se emplaza mediante un volumen irregular que actualmente solo conserva un patio central cubierto. Este se subdivide en 9 locales comerciales, 3 de los cuales son restaurantes. Los locales principales corresponden a un restaurante al que se accede desde la carrera 8, este llega hasta el fondo del predio y cuenta además del área de comedor con un espacio de baños, una oficina y una cocina. A su lado sur se ubica un restaurante de menores proporciones que cuenta con las mismas zonas, a excepción de la oficina. Estos dos restaurantes forman el predio 030. Otro local comercial principal se localiza sobre la calle 11, este cuenta con el área de patio y posee varios depósitos al fondo, predio 005. Los demás locales en su mayoría son espacios pequeños que cuentan con una escalera. La fachada de la unidad está resuelta en un cuerpo con un zócalo, 29 vanos (12 de acceso, 6 ventanas y 11 de puerta ventana con balcón a ras de muro) y un alero sobre canes de madera a la vista. El sistema estructural es de muros de carga de adobe y ladrillo, pañetados y pintados, y la cubierta es a dos aguas con teja de barro. La carpintería es de metal y madera. Uno de los locales sobre la Calle 11 hace referencia al predio 002, sus dimensiones son: frente de 6 m y fondo de 6.70 m, logrando una proporción de 1 a 1.11 veces.

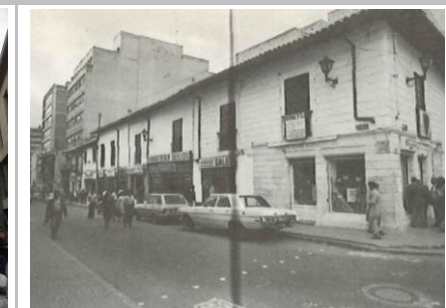
11. FOTOGRAFÍA ANTIGUA

Fuente: Recorridos fotográficos por el centro de Bogotá, Noviembre 1981 - Febrero 1982. Colcultura

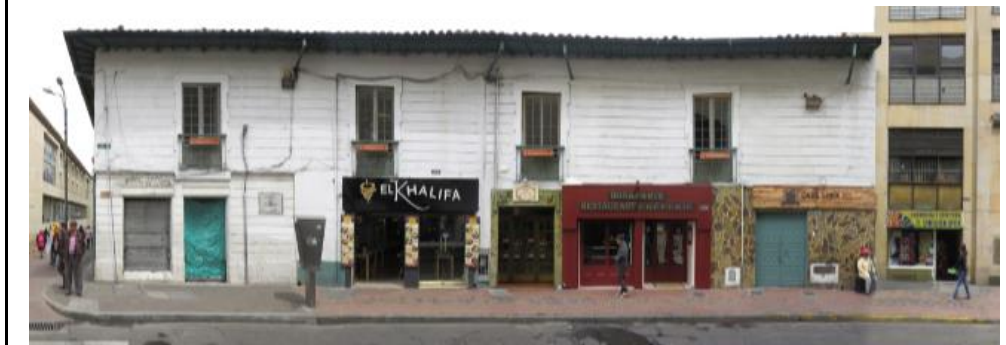
Fachada Oriente

Valor estético: De acuerdo con lo descrito y su valoración histórica, se identifican elementos del repertorio formal representado por el uso de muros estriados, zócalo, cornisas, portadas, marcos, balcones a ras de muro, barandas en forjado de hierro y alero sobre canes de madera. Sin embargo, las subdivisiones, publicidad y diferentes tipos de comercio, han generado una mezcla de materiales que distorsiona su estética original. La manzana alberga inmuebles de distintos periodos (Republicano, Transición, Moderno), lo que hace de ella un ejemplo urbano de los cambios en dinámicas sociales y económicas.
