### FICHA DE INVENTARIO Y VALORACIÓN DE BIENES CULTURALES INMUEBLES

INMUEBLE No MZ 008

1.1. Nombre del Bien	CL 11 8 20	1.2. Otros nombres	N.A.
1.3. Pertenece a valoración colectiva	No	1.4. Nombre	N.A.

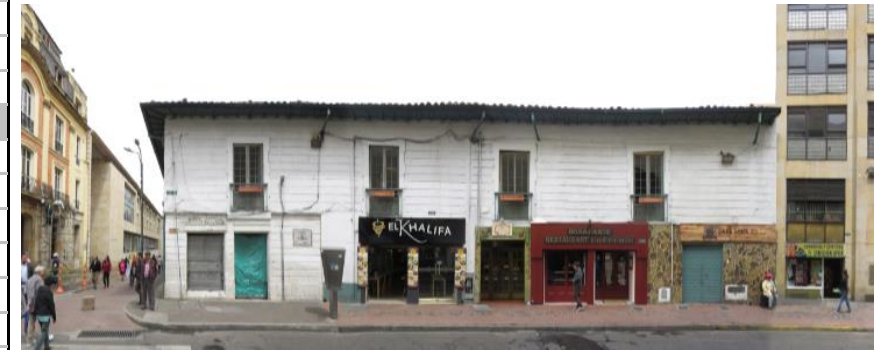
#### 9. FOTOGRAFÍA DEL INMUEBLE

Conforma una unidad arquitectónica con los predios 001, 002, 003, 005, 028, 029 y 030. Constituida por un inmueble de 2 pisos, paramentado en 8 predios, sus dimensiones totales son: frente de 27.70 m y fondo de 44.47 m, logrando una proporción de 1 a 1,6 veces aproximadamente, con frentes sobre la carrera 8 y calle 11. Se emplaza mediante un volumen irregular que actualmente solo conserva un patio central cubierto. Este se subdivide en 9 locales comerciales, 3 de los cuales son restaurantes. Los locales principales corresponden a un restaurante al que se accede desde la carrera 8, este llega hasta el fondo del predio y cuenta además del área de comedor con un espacio de baños, una oficina y una cocina. A su lado sur se ubica un restaurante de menores proporciones que cuenta con las mismas zonas, a excepción de la oficina. Estos dos restaurantes forman el predio 030. Otro local comercial principal se localiza sobre la calle 11, este cuenta con el área de patio y posee varios depósitos al fondo, predio 005. Los demás locales en su mayoría son espacios pequeños que cuentan con una escalera. La fachada de la unidad está resuelta en un cuerpo con un zócalo, 29 vanos (12 de acceso, 6 ventanas y 11 de puerta ventana con balcón a ras de muro) y un alero sobre canes de madera a la vista. El sistema estructural es de muros de carga de adobe y ladrillo, pañetados y pintados, y la cubierta es a dos aguas con teja de barro. La carpintería es de metal y madera. El local de la esquina de la manzana hace referencia al predio 004, sus dimensiones son: frente de 3.92 m y fondo de 11 m, logrando una proporción de 1 a 2.80 veces.

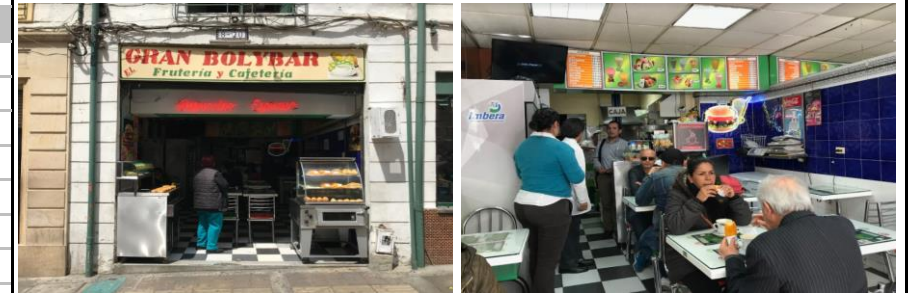
**16. FOTOGRAFÍAS INTERIORES**

Unidad arquitectónica con los predios 001, 002, 003, 005, 028, 029 y 030. Inmueble construido a finales del siglo XIX, originalmente de 2 patios centrales y un patio lateral. Destinado para uso residencial, actualmente tiene uso comercial. No se conoce su diseñador o constructor. Es propiedad de Martha Lucia Ayarza Bermúdez. Es posible inferir que debido a su colindancia con la Plaza de Bolívar, el predio original fue subdividido por sus ventajas comerciales. Se emplaza en una manzana consolidada a finales del siglo XVIII, la cual alberga inmuebles de distintos periodos (Republicano, Transición, Moderno). Actualmente, los dos patios se encuentran cubiertos, uno hace parte de un espacio de restaurante y otro es una cocina. No se conocen datos de solicitudes de intervención ni de antecedentes de archivo.

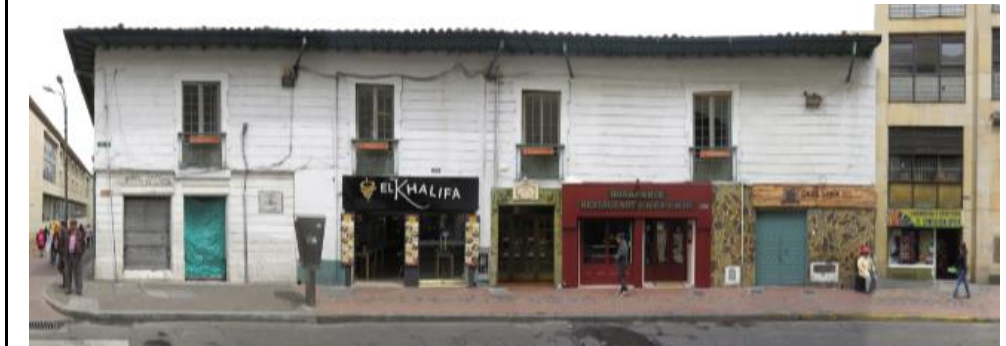
Fachada Oriente

Valor estético: De acuerdo con lo descrito y su valoración histórica, se identifican elementos del repertorio formal representado por el uso de muros estriados, zócalo, cornisas, portadas, marcos, balcones a ras de muro, barandas en forjado de hierro y alero sobre canes de madera. Sin embargo, las subdivisiones, publicidad y diferentes tipos de comercio, han generado una mezcla de materiales que distorsiona su estética original. La manzana alberga inmuebles de distintos periodos (Republicano, Transición, Moderno), lo que hace de ella un ejemplo urbano de los cambios en dinámicas sociales y económicas.
