**FICHA DE INVENTARIO Y VALORACIÓN DE BIENES
CULTURALES INMUEBLES**
USO EXCLUSIVO DEL MINISTERIO DE CULTURA

INMUEBLE No MZ 008

1.1. Nombre del Bien	CL 12 8 11	1.2. Otros nombres	N.A.
1.3. Pertenece a valoración colectiva	No	1.4. Nombre	N.A.

Código de identificación	Hoja 1
003110008021	de 5

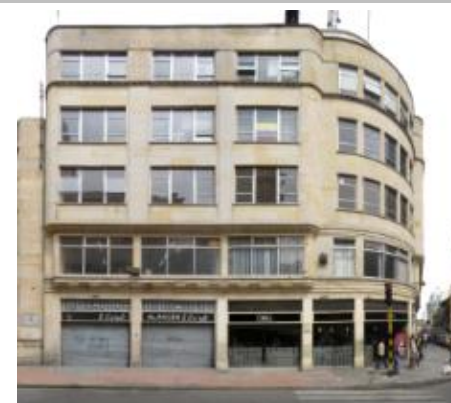
9. FOTOGRAFÍA DEL INMUEBLE

Conforma una unidad arquitectónica con los predios 022 y 023, constituida por un inmueble de 6 pisos paramentado en 3 predios, 2 medianeros y uno esquinero, sus dimensiones son: frente de 30.13 m y fondo de 18.83 m, logrando una proporción de 1 a 1.60 veces aproximadamente, con frentes sobre la KR 8 y CL 12. Se emplaza mediante un volumen irregular de patio posterior central y esquina en ochave curvo; el nivel 6 está conformado por un volumen retrocedido. El acceso principal a la unidad es a través de la Calle 12, en su centro se encuentra un hall que comunica con el punto de circulación vertical, formado por 2 ascensores y una escalera de dos tramos. A su lado oriente se localizan 2 locales comerciales y a su lado occidente son 3 locales más una bodega, todos son de planta libre y en su mayoría cuentan con un baño y una bodega. La fachada es de piedra muñeca y es continua en ambos costados: el nivel 1 se compone de un zócalo de doble altura sobre el que se disponen los accesos rectangulares a locales comerciales y un acceso retrocedido que da ingreso a la recepción, ascensores y escaleras. El nivel 2 consta de 12 vanos rectangulares de ventana y remate de cornisa, el ochave mantiene el paramento, mientras que los costados norte y oriente sobresalen en un volumen dispuesto sobre una repisa. Los niveles 3 y 4 se desarrollan de la misma manera. El nivel 5 retrocede y se desarrolla con la misma composición, posee estrias verticales en los muros. El nivel 6 retrocede, conforma un volumen de ochave curvo complementado con una terraza. Sistema estructural de columnas, vigas y entrepisos de concreto, con cerramientos en muros de carga de ladrillo con acabados de pañete, pintura y piedra muñeca. Carpintería metálica. Cubierta a 2 aguas en teja termo acústica y cubierta transitable de concreto. A excepción de 2 locales comerciales, uno sobre la carrera 8 y otro sobre la calle 12, el inmueble hace referencia al predio 003110008021, cuyas dimensiones son: frente de 30.13 m y fondo de 18.83 m, logrando una proporción de 1 a 1.60 veces aproximadamente.

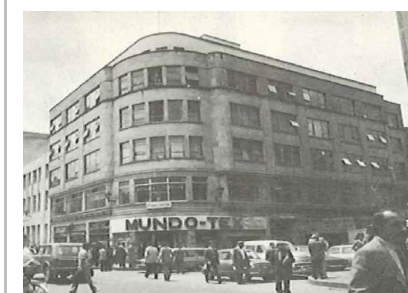
10. FOTOGRAFÍA DEL CONTEXTO
11. FOTOGRAFÍA ANTIGUA

Fuente: Recorridos fotográficos por el centro de Bogotá, Noviembre 1981 - Febrero 1982. Colcultura

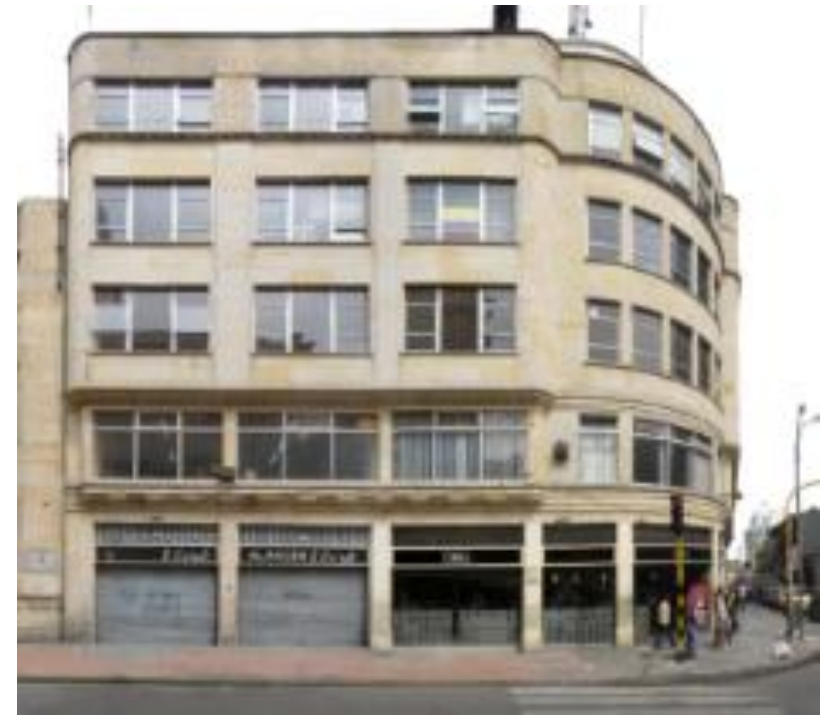
Fachada Oriente
Fuente: Equipo Levantamientos PEMP Patrimonio Inmueble

Valor estético: De acuerdo con lo descrito y su valoración histórica, se identifican elementos del repertorio formal característico de del periodo de la Transición, representado por el uso de piedra muñeca en la fachada, además de una composición geométrica rigurosa, que usa la misma modulación y proporción de vanos en cada nivel. Posee una alta influencia del lenguaje Art Deco debido a la implementación de planos que retroceden y sobresalen, detalles sutiles de cornisas y texturas talladas en la fachada. Se destaca la alta calidad constructiva y material del inmueble. La manzana alberga inmuebles de distintos periodos (Republicano, Transición, Moderno), lo que hace de ella un ejemplo urbano de los cambios en dinámicas sociales y económicas.
