FICHA DE INVENTARIO Y VALORACIÓN DE BIENES CULTURALES INMUEBLES

USO EXCLUSIVO DEL MINISTERIO DE CULTURA		INMUEBLE No	MZ	010
Código Nacional		Hoja 1	PR	003

1.1. Nombre del Bien	Edificio Henry Faux	1.2. Otros nombres	N.A.
1.3. Pertenece a valoración colectiva	No	1.4. Nombre	N.A.

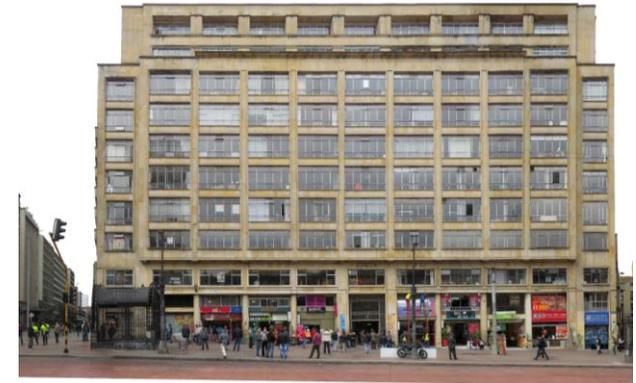
9. FOTOGRAFÍA DEL INMUEBLE

Inmueble de 10 pisos de altura paramentado en un predio esquinero y transversal, tiene unas dimensiones de 50.56m de frente sobre la avenida Jiménez por 16.35m de fondo. La ocupación de los predios se realiza a partir de un volumen longitudinal tipo barra que tiene su fachada principal hacia el norte y que se organiza de modo simétrico sobre su eje transversal; posee un primer piso de locales comerciales, los cuales poseen una altura superior a la de los demás y que además se complementan con el segundo piso en algunos casos, sobre ellos se localizan 6 pisos de oficinas y al final, de manera retrocedida se encuentran dos pisos más. Se ingresa desde la Av. Jiménez por un acceso central, donde también se localiza el punto fijo que reparte hacia los demás pisos; mientras que los demás locales, tienen accesos directos desde la calle. La fachada del inmueble se estructura a partir de un cuerpo principal de ocho pisos, donde dos de ellos componen un basamento para los otros seis; y otro volumen superior, sobre el primero, que se encuentra retrocedido; el carácter de la fachada está definido por la utilización de piedra como acabado y por el uso predominante de vidrio sobre la misma. El sistema estructural corresponde a pórticos en concreto reforzado con cerramientos en mampostería, vidrio y enchapes en piedra. Se encuentran dentro de sus materiales, las carpinterías metálicas, el vidrio, el mármol, la madera y la cerámica en sus pisos, así como puertas interiores en madera y pasamanos en el mismo material, las escaleras son en granito. La cubierta responde a una placa en concreto sobre la cual se ha instalado una membrana impermeabilizante.

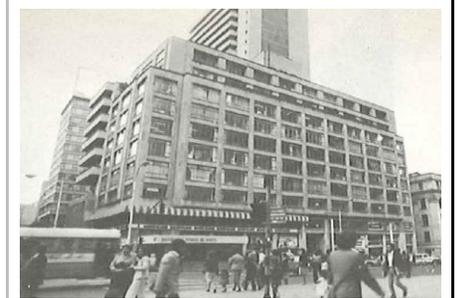
11. FOTOGRAFÍA ANTIGUA

Fuente: Recordos fotograficos por el centro de Bogota, Noviembre 1981 - Febrero 1982. Colcultura
