FICHA DE INVENTARIO Y VALORACIÓN DE BIENES CULTURALES INMUEBLES
USO EXCLUSIVO DEL MINISTERIO DE CULTURA

1.1. Nombre del Bien	KR 8 12 B 24	1.2. Otros nombres	N.A.
1.3. Pertenece a valoración colectiva	No	1.4. Nombre	N.A.

3.1. Departamento	Bogotá	3.2. Municipio	Bogotá D.C.
3.3. Nomenclatura	KR 8 12 B 24	3.4. Nomenclatura antigua	N.A.
3.5. Barrio	La Catedral	3.6. Código Barrio	003110
3.7. Dentro de sector urbano histórico	Si	3.8. Nombre sector urbano	Sector Urbano Antiguo
3.9. No. de manzana	011	3.10. No. de predio	006
3.11. CHIP	Varios	3.12. Localidad	Candelaria
3.13. Dentro de perímetro urbano	Si	3.14. UPZ	94
3.15. Nombre UPZ	Candelaria

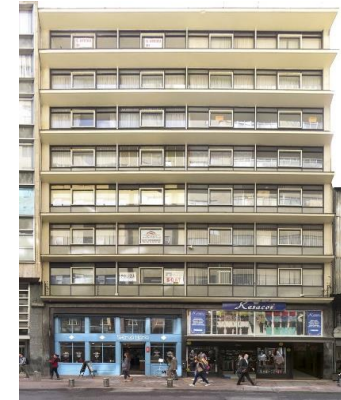
9. FOTOGRAFÍA DEL INMUEBLE

Inmueble de 10 pisos de altura y un sótano, paramentado en un predio medianero cuyas dimensiones son 16.6m de frente sobre la carrera 8 por 13.1m de fondo dando una proporción de 1 a 1.26 veces. La ocupación del predio se realiza a partir de un volumen en forma de torre con aislamiento posterior. Se accede a la edificación desde la carrera 8 a través de tres vanos, uno que es la puerta principal de los pisos superiores, el cual sigue un pasillo que lleva al punto fijo de circulaciones, localizado en el costado suroriental; y dos accesos más que responden a dos grandes locales que se localizan en el primer piso, hacia el norte del pasillo de acceso primero. La fachada del inmueble se estructura a partir de un solo cuerpo de dos planos de los cuales el principal tiene divisiones entre piso y piso a partir de los parasoles en concreto que posee, así como de un enchape diferente en los locales del primer piso. Toda la fachada es rematada por un parasol final, sobre el cual se localiza un parapeto que además da paso a un segundo plano que se retrocede y que compone la fachada del PH. El sistema estructural corresponde a pórticos en concreto reforzado con cerramientos en mampostería, vidrio y concreto también. Encontramos dentro de sus materiales, las carpinterías metálicas, el vidrio y el granito. La cubierta responde a una placa en concreto impermeabilizado.

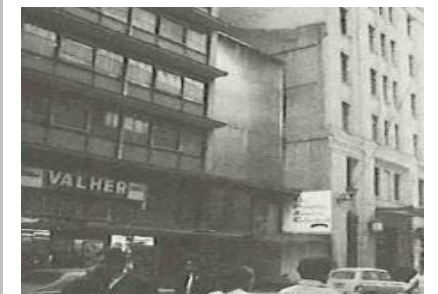
10. FOTOGRAFÍA DEL CONTEXTO
11. FOTOGRAFÍA ANTIGUA

Inmueble proveniente del periodo del movimiento moderno, posiblemente construido durante la década de los años 60 del S. XX, sobre lo que fuera un predio que estuvo varias décadas vacío. Su carácter moderno es de fácil lectura en su fachada la cual tiene ventanas horizontales (muro a muro con antepechos), las cuales además tienen parasoles que protegen las oficinas y responden a su diseño y su uso original. Además, sigue la tendencia de torre con primeros pisos comerciales y los superiores como oficinas. Se desconocen tanto su diseñador como su constructor original. En la actualidad pertenece a una junta de copropietarios organizados en propiedad horizontal, donde se resalta la presencia de oficinas de abogados.

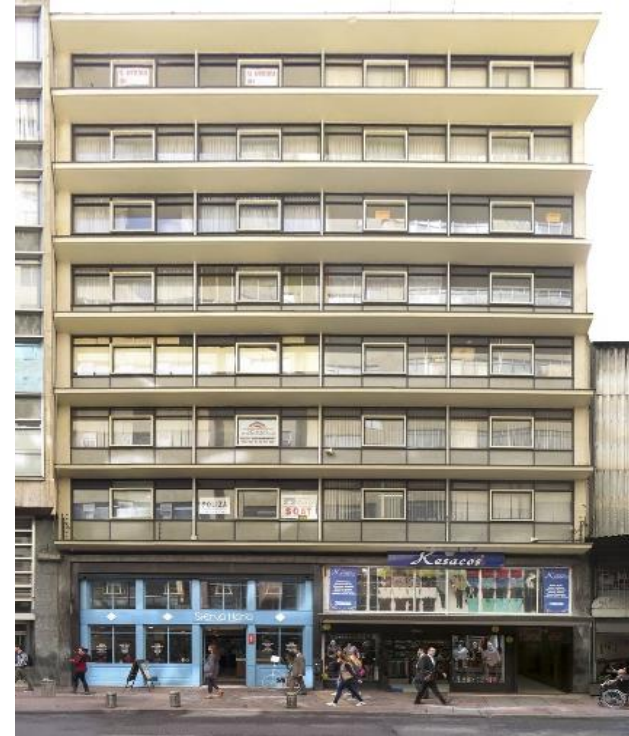
Fachada Occidente

Valor estético: De acuerdo con lo descrito y su valoración histórica, el inmueble puede leerse de forma integral gracias a que no presenta modificaciones. Su valor estético radica en poseer en su fachada elementos que reflejan esa adaptación climática y el manejo de las temperaturas de confort a nivel interno del edificio, muy propio del periodo moderno. También por el alto uso de concreto como material constructivo.
