**FICHA DE INVENTARIO Y VALORACIÓN DE BIENES
CULTURALES INMUEBLES**
USO EXCLUSIVO DEL MINISTERIO DE CULTURA

1.1. Nombre del Bien	Edificio Banco Colombia	1.2. Otros nombres	N.A.
1.3. Pertenece a valoración colectiva	No	1.4. Nombre	N.A.

3.1. Departamento	Bogotá	3.2. Municipio	Bogotá D.C.
3.3. Nomenclatura	CL 12 C 7 33	3.4. Nomenclatura antigua	N.A.
3.5. Barrio	La Catedral	3.6. Código Barrio	003110
3.7. Dentro de sector urbano histórico	Si	3.8. Nombre sector urbano	Sector Urbano Antiguo
3.9. No. de manzana	011	3.10. No. de predio	011
3.11. CHIP	Varios	3.12. Localidad	Candelaria
3.13. Dentro de perímetro urbano	Si	3.14. UPZ	94
3.15. Nombre UPZ	Candelaria

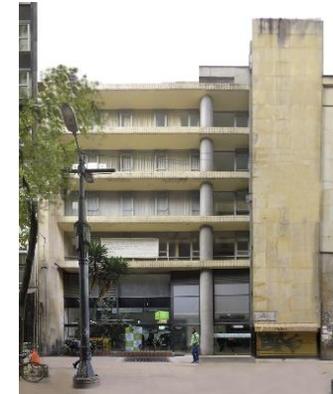
9. FOTOGRAFÍA DEL INMUEBLE

Inmueble de 6 pisos de altura con mezzanine y sótano, paramentado en un predio medianero cuyas dimensiones son 13.20m de frente sobre la calle 12 C por 21.83m de fondo dando una proporción de 1 a 1.65 veces. La ocupación del predio se realiza a partir de un volumen en forma de L, que ocupa el 100% del área del predio pero que tiene patios de iluminación desde el segundo piso. Se accede al edificio desde la calle 12 C por dos puertas, de las cuales una corresponde a un local comercial que se localiza hacia el oriente del predio, mientras que la otra, siendo la puerta principal, conduce a un pasillo lateral que parte de un primer punto fijo y termina en otro en el remate del predio. Se tiene vacíos de iluminación en la parte central, los cuales permiten la ventilación y la iluminación de las oficinas superiores. Algunos pisos se encuentran en remodelación. La fachada del inmueble se estructura a partir de la verticalidad marcada por la caja del primer punto fijo y por la gran columna cilíndrica que lo sigue y que termina de enmarcar, junto al primer volumen vertical, el acceso principal; esta verticalidad es compensada por la horizontalidad de las placas de entepiso que se prolongan en voladizo hacia la calle. También se destaca la casi triple altura del primer piso, el cual tiene mezzanine. Toda la fachada es rematada por una placa en voladizo que es interrumpida por el volumen vertical del primer punto fijo, que continúa un piso más sobre esta última placa. El sistema estructural corresponde a pórticos en concreto reforzado con cerramientos en vidrio y carpintería metálica hacia la calle y con mampostería para los muros de divisiones internas. La cubierta responde a una placa en concreto sobre la cual se ha instalado una membrana impermeabilizante.

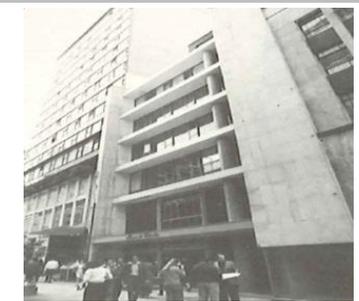
10. FOTOGRAFÍA DEL CONTEXTO
11. FOTOGRAFÍA ANTIGUA

Fuente: Recorridos fotográficos por el centro de Bogotá, Noviembre 1981 - Febrero 1982. Colcultura

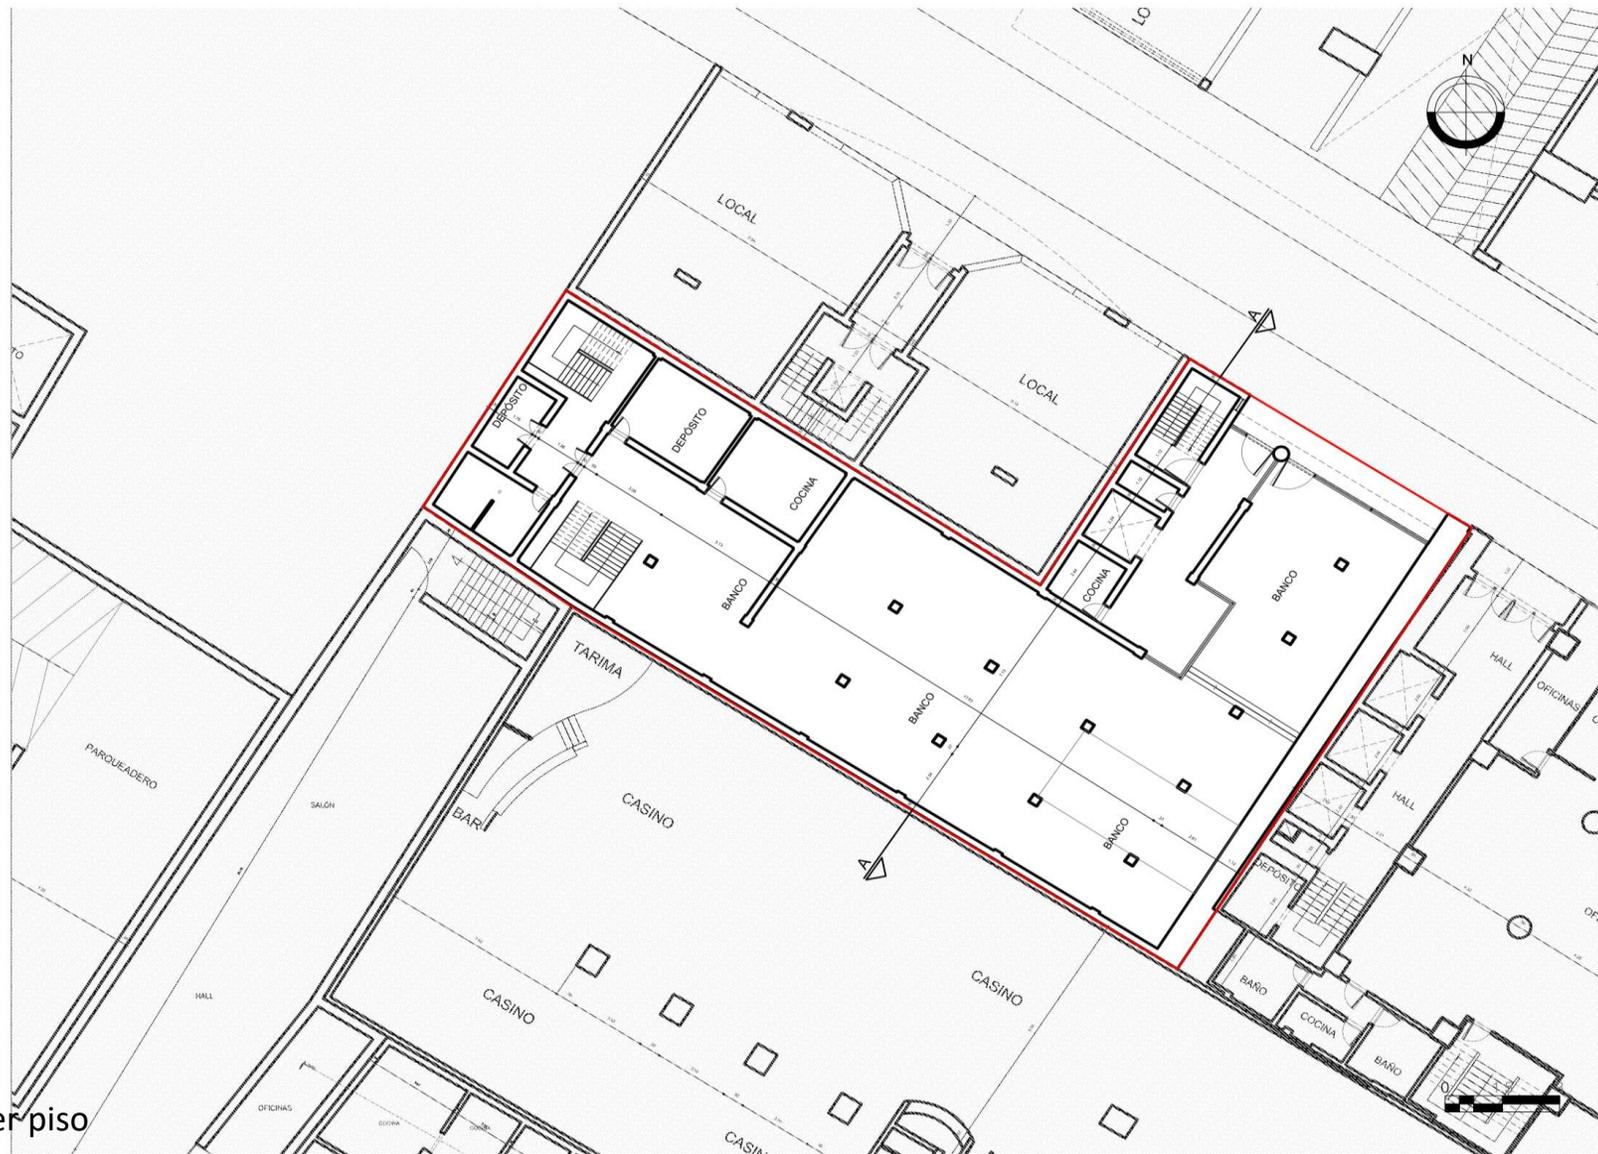
18. PLANIMETRÍA (PLANTA ARQUITECTÓNICA)

Planta primer piso

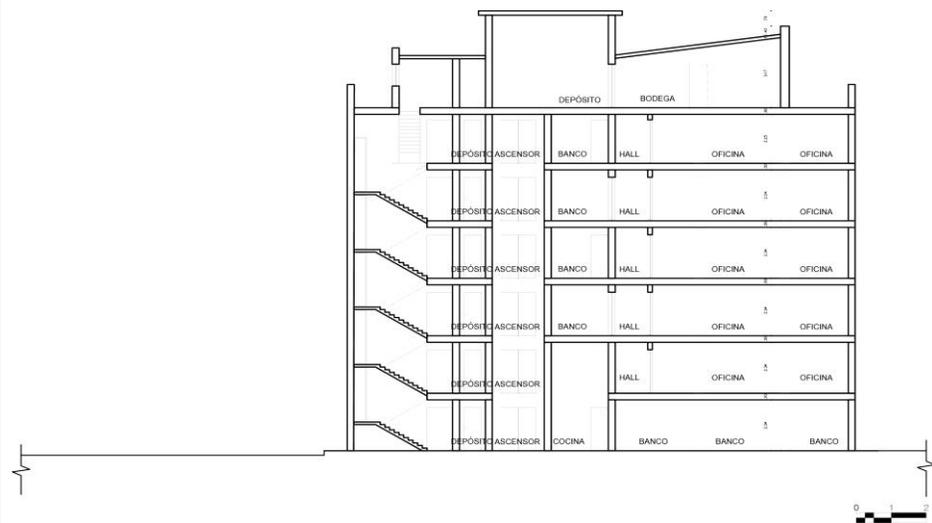
Corte longitudinal
Fuente: Equipo Levantamientos PEMP Patrimonio Inmueble

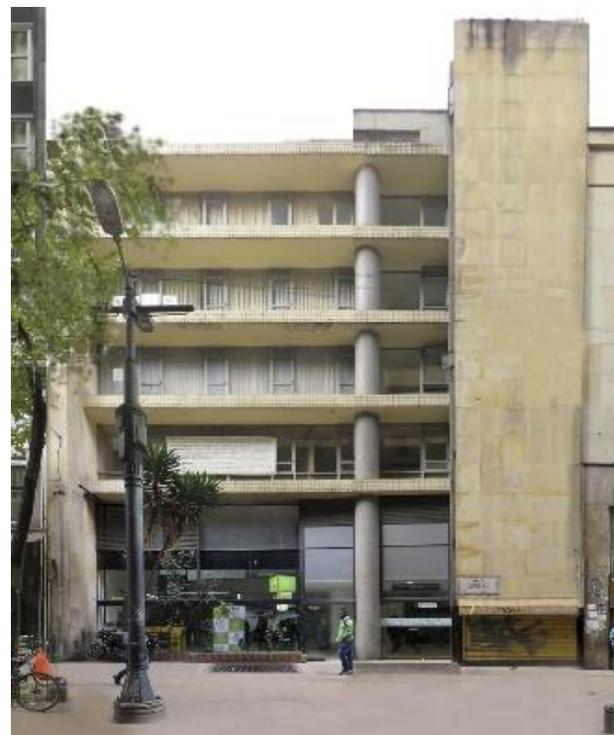
Inmueble perteneciente al periodo contemporáneo, construido después de la década de los años 70 del S. XX, en el cual podemos apreciar una fachada sumamente moderna, a la cual se le suma una columna cilíndrica, que se destaca, rompiendo la horizontalidad con un eje predominantemente vertical. A partir del análisis de aerofotografías históricas, se puede concluir que el edificio se construye sobre lo que antes fuera otro edificio proveniente del siglo XX, quizá de la época de la transición, que fue demolido para dar paso a este edificio contemporáneo. En su puerta principal reza el nombre de "Banco Colombia" por lo cual podemos intuir que hizo parte de los edificios que componían el sector bancario que se consolidó en estas manzanas del barrio La Catedral. Fue concebido para albergar un uso de oficinas desde su origen, el cual aún conserva. Se desconocen tanto su diseñador como su constructor originales, pero se sabe que en la actualidad pertenece a una junta de copropietarios organizados por propiedad horizontal.

Fachada Norte
Fuente: Equipo Fotografía PEMP Patrimonio Inmueble

Valor estético: De acuerdo con lo descrito, el inmueble puede leerse de forma integral gracias a que no presenta modificaciones. Combina un lenguaje moderno, con las nuevas tendencias de los años 80 y 90 del siglo pasado, donde se privilegiaba la existencia de la fachada de modo independiente a la estructura, o donde la estructura era la misma fachada.
