FICHA DE INVENTARIO Y VALORACIÓN DE BIENES CULTURALES INMUEBLES
USO EXCLUSIVO DEL MINISTERIO DE CULTURA

Hoja 1 PR 015

1.1. Nombre del Bien	Edificio Dr. Luis Carlos Galán Sarmiento	1.2. Otros nombres	N.A.
1.3. Pertenece a valoración colectiva	No	1.4. Nombre	N.A.

Código de identificación	Hoja 1
003110011015	de 5

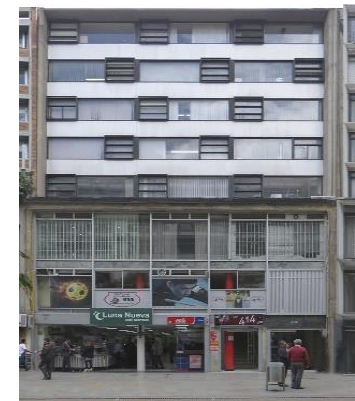
9. FOTOGRAFÍA DEL INMUEBLE

Inmueble de 8 pisos de altura, paramentado en un predio medianero cuyas dimensiones son 15.30m de frente sobre la carrera 7 por 53.21m de fondo dando una proporción de 1 a 3.47 veces. La ocupación del predio se realiza a partir de un volumen en forma de torre plataforma con aislamiento posterior y una gran terraza en la parte de atrás desde el tercer piso. Se accede al edificio desde la carrera séptima a través de cuatro puertas, de las cuales tres son de locales comerciales, dos hacia el sur y uno hacia el norte de la puerta principal que queda sobre el eje de la mitad del edificio. La fachada del edificio se compone de dos cuerpos que difieren entre sí; la plataforma se compone de dos niveles que cuentan con un gran marco en concreto donde se destaca la ventana inclinada del segundo piso; mientras que la torre se estructura a partir de cinco ejes verticales los cuales están marcados por pequeñas pantallas en concreto que dividen los balcones de las oficinas. Estos balcones tienen un antepecho en ladrillo, que además, sigue una forma triangular en planta. Los remates de ambos cuerpos son hechos a partir de un pequeño gotero para el caso del primer cuerpo y de una gran viga a modo de dintel para el caso del segundo cuerpo. El sistema estructural corresponde a pórticos en concreto reforzado con cerramientos internos y externos en mampostería y vidrio; también se observan algunos pisos cerámicos y otros en granito. La cubierta responde a una placa en concreto sobre la cual se ha instalado una membrana impermeabilizante.

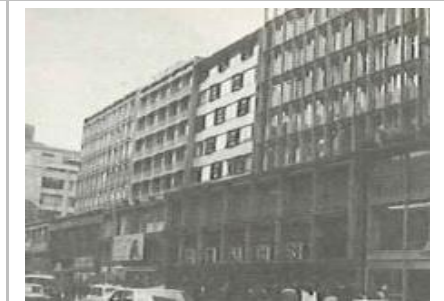
10. FOTOGRAFÍA DEL CONTEXTO
11. FOTOGRAFÍA ANTIGUA

Fuente: Recordos fotograficos por el centro de Bogotá, Noviembre 1981 - Febrero 1982. Colcultura
