### FICHA DE INVENTARIO Y VALORACIÓN DE BIENES CULTURALES INMUEBLES

<b>1. DENOMINACIÓN</b>				
1.1. Nombre del Bien	Edificio Banco Comercial Antioqueño	1.2. Otros nombres	N.A.	
1.3. Pertenece a valoración colectiva	No	1.4. Nombre	N.A.	
<b>2. CLASIFICACIÓN TIPOLÓGICA</b>

6.3. Reglamentación	Decretos 469 de 2003 y 492 de 2007			
6.4. Declaratoria BIC (si/no)	Si	6.5. Ambito declaratoria	Distrital	
6.6. Acto admin que declara	Decreto 678 de 1994	6.7. Nivel de Intervención	<b>N2-T6-G5</b>

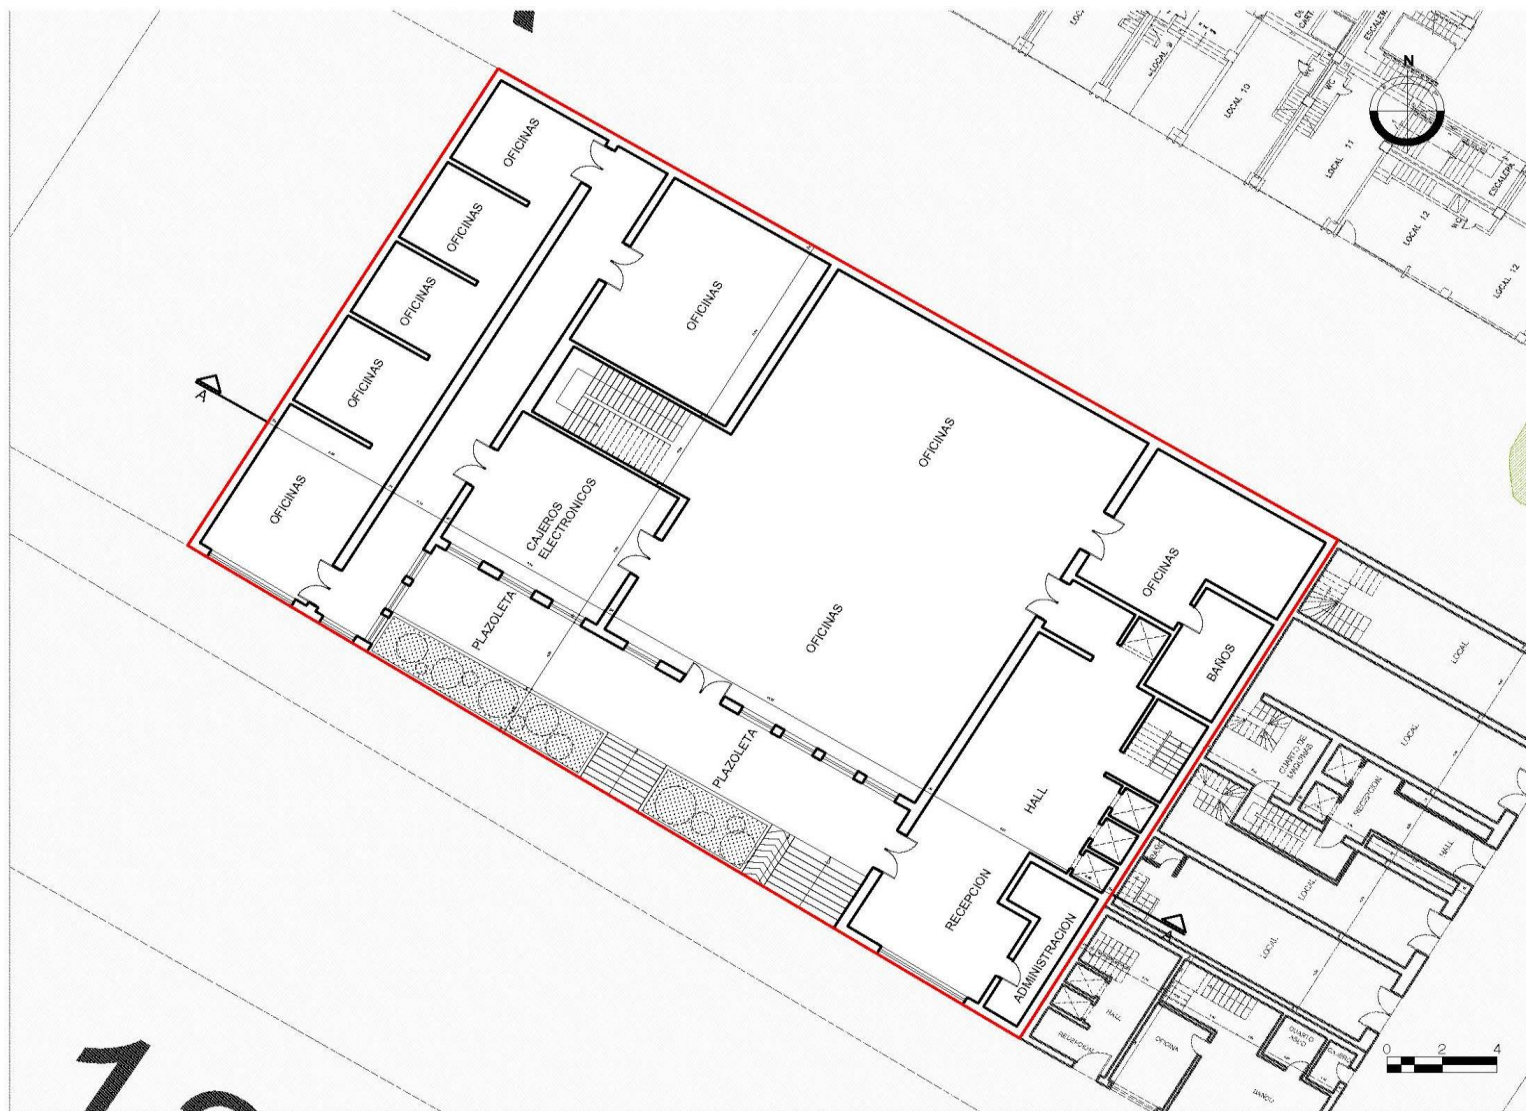
Planta primer piso

Inmueble de 15 pisos de altura, paramentado en un predio rectangular cuyas dimensiones son de 53.7m de frente sobre la calle 12 por 33.4m de fondo, dando una proporción de 1 a 1.60 veces. La ocupación del predio se realiza a partir de un volumen con forma de torre sobre plataforma, la cual ocupa el 100% del predio. Se accede al predio desde la calle 12 a través de una escalinata que permite subir medio nivel desde la calle y desde allí acceder a las puertas de los locales comerciales, que se localizan de manera perpendicular a la calle, pero también a la puerta principal localizada al costado oriental de modo paralelo a la calle con acceso perpendicular al espacio elevado sobre la calle. Una vez adentro encontramos un gran hall de acceso que tiene una recepción la cual lleva al punto fijo de ascensores y escaleras que conducen a los pisos superiores que están usados como oficinas. La fachada del inmueble se estructura a partir de dos cuerpos, uno de plataforma donde predominan las placas de entepiso como elementos horizontales que enfatizan la horizontalidad de esta parte del edificio, siendo incluso grandes balcones en voladizo que se destacan por sus acabados; mientras que el segundo cuerpo, correspondiente a la torre, se caracteriza por la modulación formal de la fachada a partir de elementos prefabricados en concreto y de una modulación de las ventanas que hace parte del orden geométrico de toda la fachada, que es análogo al de la fachada posterior, que también da a la calle y que difiere solamente en que hacia este costado no hay escalinata, solamente una pequeña puerta posterior; la cual se remata con un piso superior retrocedido y un volumen cubico sobre el punto fijo que enfatiza su carácter moderno. El sistema estructural corresponde a pórticos y placas en concreto reforzado con divisiones internas en mampostería y externas en vidrio y elementos prefabricados en concreto. La cubierta responde a una placa impermeabilizada en concreto.

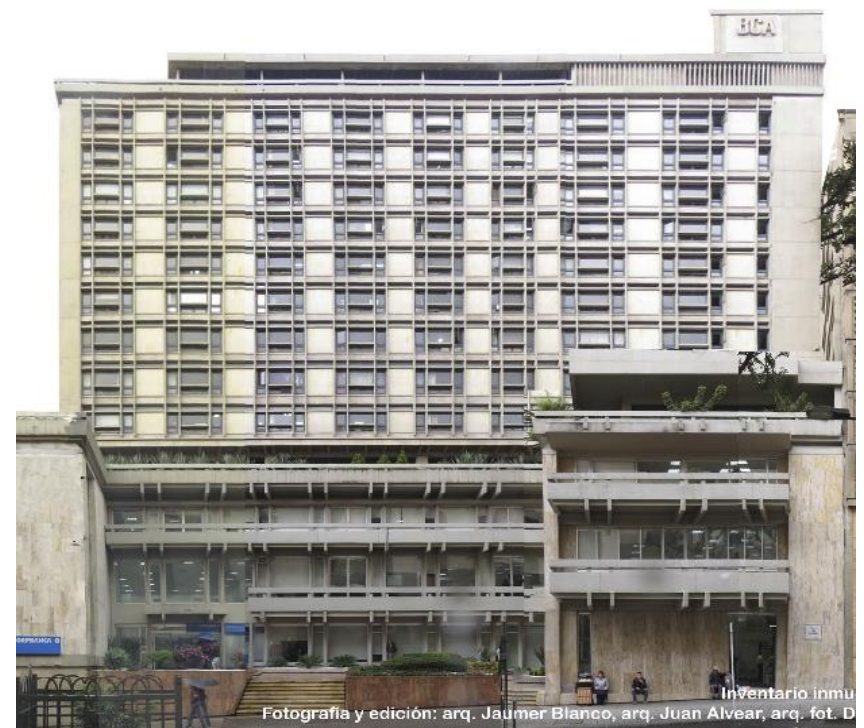
**Fachada Sur**
**Fuente:** Equipo Fotografía PEMP Patrimonio Inmueble

**Valor estético:** De acuerdo con lo descrito y su valoración histórica, el inmueble puede leerse de forma integral gracias a que no presenta modificaciones. Se destaca su buen estado de conservación y su materialidad, que es además un gran elemento del valor estético pues la manera en que se maneja el concreto, sin duda es ejemplar y se convierte así en un referente para las nuevas arquitecturas del contexto y de la ciudad. La interacción entre los distintos volúmenes también le aporta un gran valor estético, más aun cuando se da por ambos costados de manzana, sur y norte, donde además encontramos también estos balcones característicos que casi que se puede decir que son todo el piso, que se extiende desde la plataforma hacia la calle, a partir de grandes voladizos que son enriquecidos por detalles y formas en concreto que enfatizan su carácter moderno.
