FICHA DE INVENTARIO Y VALORACIÓN DE BIENES CULTURALES INMUEBLES

USO EXCLUSIVO DEL MINISTERIO DE CULTURA		INMUEBLE No	MZ	014
Código Nacional		Hoja 1	PR	005

1.1. Nombre del Bien	Edificio El Tiempo	1.2. Otros nombres	N.A.
1.3. Pertenece a valoración colectiva	No	1.4. Nombre	N.A.

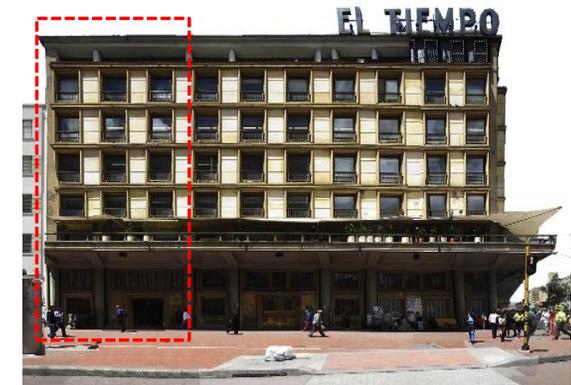
9. FOTOGRAFÍA DEL INMUEBLE

14. DESCRIPCIÓN
Inmueble de 6 pisos paramentado en dos predios que en conjunto tienen dimensiones de: frente de 137 m y fondo de 28 m, logrando una proporción de 1 a 4.9. De ellos el 005, por el lado oriental, corresponde a un predio medianero, cuyas dimensiones son: 9.7 m de frente sobre la Calle 13, por 27.7 m de fondo, dando una proporción de 1 a 2.8 veces. La ocupación de ambos predios es total y se realiza a través de una tipología de torre plataforma con planta en L. Se accede por un vestíbulo donde se localiza la recepción, y donde se encuentran instaladas unas placas que hacen referencia a los derechos humanos; desde ahí se llega al punto fijo, que lleva a los otros pisos, y se sigue por un pasillo que a su vez conduce a la parte posterior del predio. La fachada del inmueble consta de dos cuerpos por ambos frentes: una plataforma de 2 niveles modulada por columnas de sección circular en concreto a la vista y rematada por un voladizo que sirve como terraza para el piso superior, y una torre de oficinas que se alza sobre ella. En primer piso cuenta con amplios vanos de acceso intercalados con otros de ventana, todos con marco en piedra y perfilera metálica, mientras que en el segundo piso cuenta solo con vanos de ventana; En el piso de transición, cuenta con una configuración similar a la del primer piso, relacionada con la terraza, y en los niveles superiores cuenta con vanos de ventana con marco en piedra organizados en 10 ejes verticales por el norte y 3 por el occidente, todos ellos con baranda metálica. El remate la constituye un piso retrocedido con respecto al paramento, con columnas de sección circular a la vista y vanos de ventana corrida con superficies vidriadas y perfiles metálicos. El sistema estructural es de pórticos con placas de entrepiso y cubierta plana de concreto reforzado, con muros en mampostería con revestimiento de pañete y pintura.

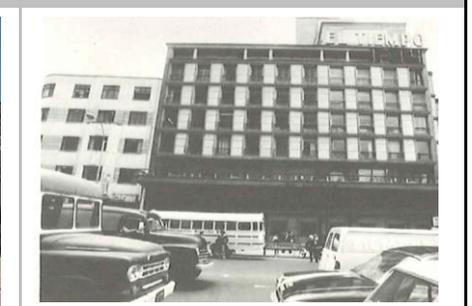
11. FOTOGRAFÍA ANTIGUA

17. RESEÑA HISTÓRICA
Inmueble proveniente del periodo del movimiento moderno, construido hacia 1958 bajo el diseño y dirección del arquitecto italiano Bruno Violi por encargo del diario El Tiempo. En la actualidad mantiene el uso de servicios para el que fue diseñado, y es propiedad de Ceettv S.A. En aerofotografías históricas se identifica un volumen original con patio central, a un costado del cual está la sede inicial del diario, construido por Roberto Sicard en 1935, que fue demolido a mediados de siglo junto con el edificio esquinero de la Compañía Colombiana de Tabacos (Perilla, 2017) para dar paso al edificio actual, inaugurado en 1961 con motivo de los 50 años de fundación del diario. Desde entonces no presenta modificaciones. No se conocen datos de solicitudes de intervención ni de antecedentes de archivo.

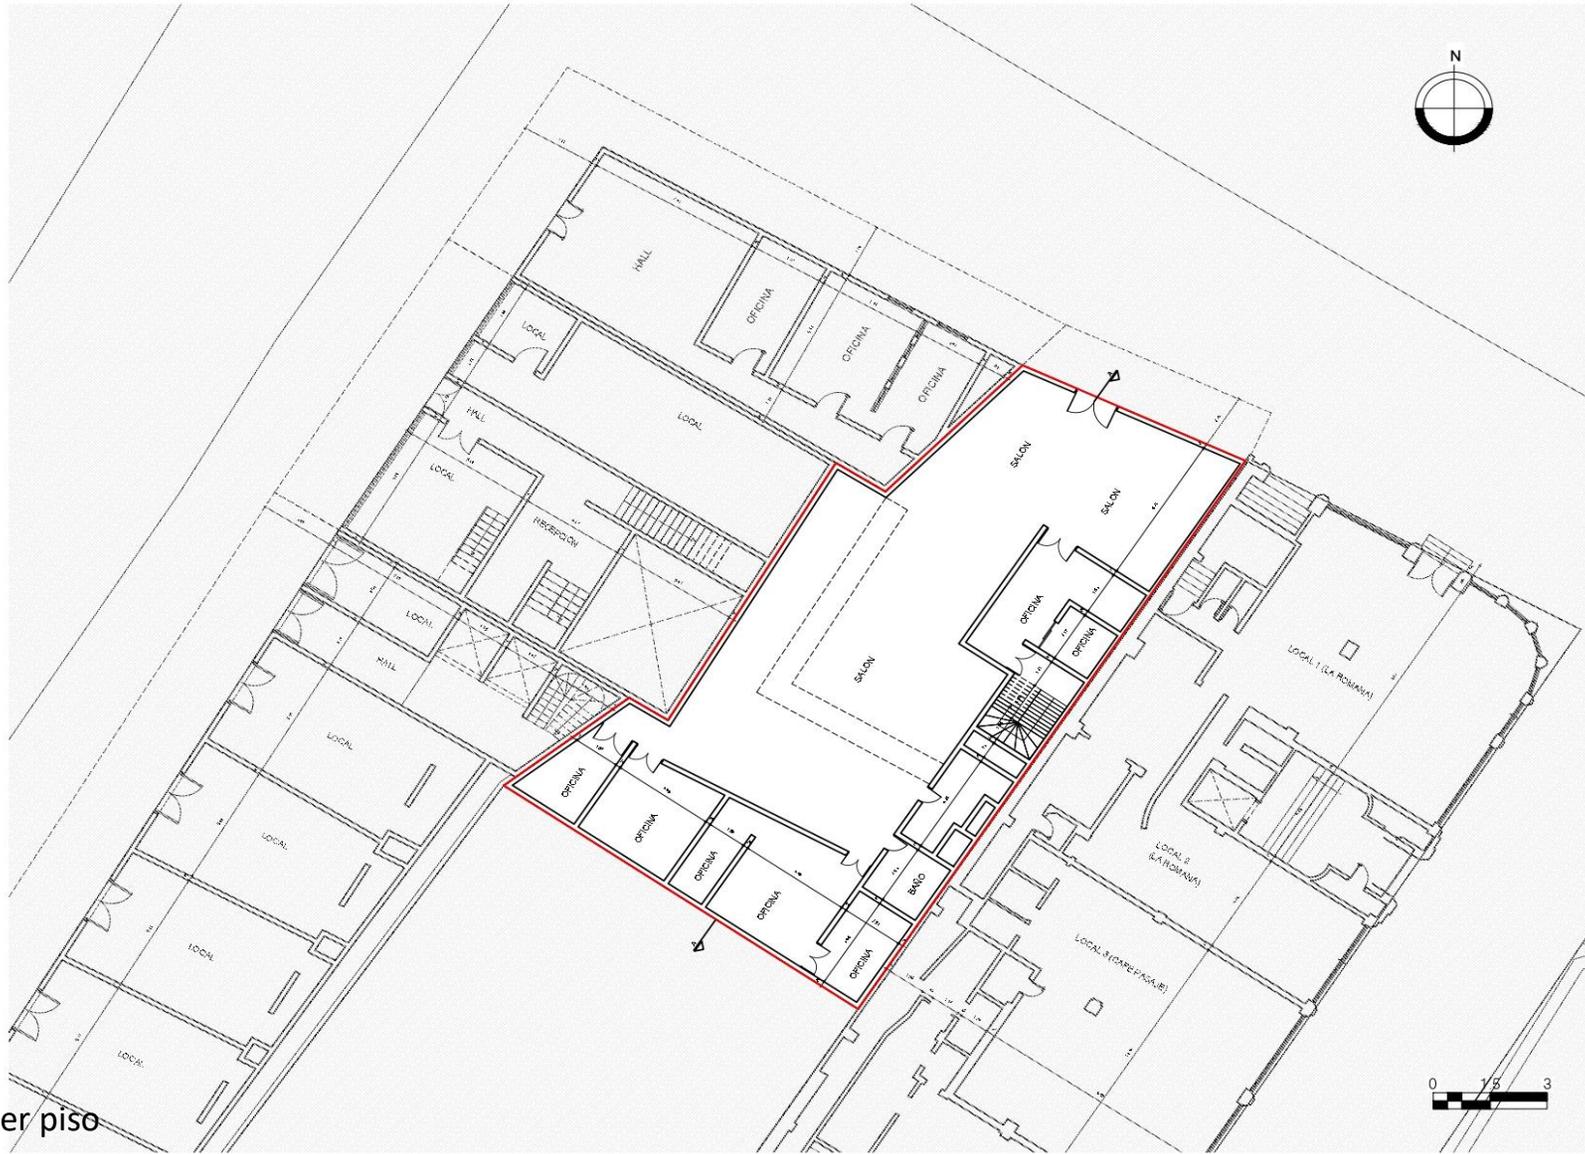
18. PLANIMETRÍA (PLANTA ARQUITECTÓNICA)

Planta primer piso

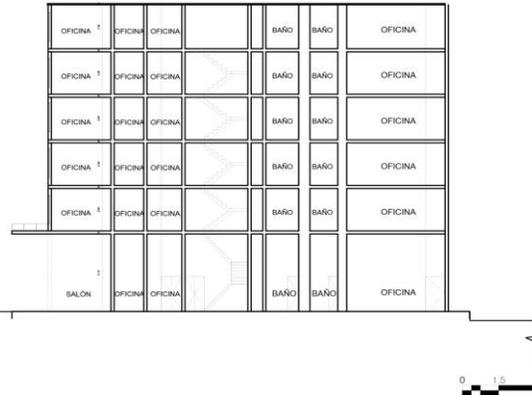
19. PLANIMETRÍA (FACHADA, CORTE)

Corte longitudinal
Fuente: Equipo Levantamientos PEMP Patrimonio Inmueble. Restituido con información encontrada en archivo documental

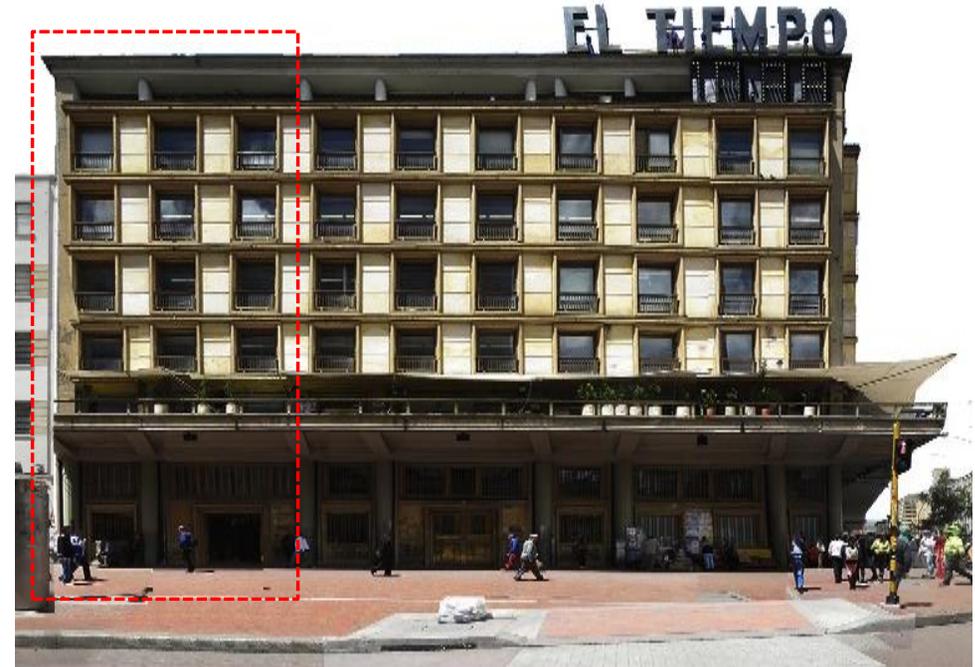
Fachada Norte
Fuente: Equipo Fotografía PEMP Patrimonio Inmueble

Valor estético: De acuerdo con lo descrito, en el inmueble es legible la volumetría original, debido a que no presenta modificaciones desde su construcción. Su composición de un volumen de torre con plataforma comercial y locales de doble altura son representativos de la arquitectura del Movimiento Moderno, así como sus materiales en concreto y carpintería en metal con amplias superficies vidriadas son muestra de los avances técnicos de ese período histórico. La plataforma, con elementos estructurales expuestos, fue pensada como un gran espacio de bienvenida para la sede de uno de los diarios más importantes del país.
