**FICHA DE INVENTARIO Y VALORACIÓN DE BIENES CULTURALES INMUEBLES**

<b>1. DENOMINACIÓN</b>			
1.1. Nombre del Bien	KR 6 12 59	1.2. Otros nombres	N.A.
1.3. Pertenece a valoración colectiva	No	1.4. Nombre	N.A.

<b>2. CLASIFICACIÓN TIPOLOGICA</b>			
2.1. Grupo Patrimonial	Material	2.2. Subgrupo Patrimonial	Inmueble
2.3. Grupo	Arquitectónico	2.4. Subgrupo	Arquitectura para comercio
2.5. Categoría	Edificación comercial	2.6. Subcategoría	Local comercial

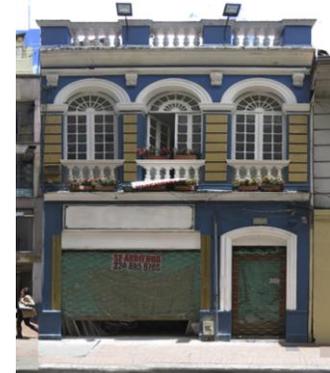
**9. FOTOGRAFÍA DEL INMUEBLE**

Inmueble de 2 pisos paramentado en un predio medianero con forma rectangular, cuyas dimensiones son: frente de 5,4 m y fondo de 15,9 m, logrando una proporción de 1 a 2,9 veces aproximadamente, con frente sobre la Carrera 6. El predio está ocupado por un volumen compacto con patio posterior actualmente cubierto. Se accededirectamente desde la calle a cada uno de los 2 locales con los que cuenta el primer piso, con escaleras en la parte posterior; en el segundo piso fue agregado un mezzanine al que se accede por medio de una escalera de un tramo. La fachada consta de 1 cuerpo de 2 niveles diferenciados por una cornisa, con zócalo revocado y remate en cornisa con canecillos y ático con balaustradas moduladas por 4 machones. El primer piso cuenta con un vano rectangular de acceso, que corresponde a una modificación posterior, y por un vano de acceso con arco escarzano y marco. El segundo cuerpo cuenta con vanos de puerta ventana con arco de medio punto, marco y cornisas en las impostas; estos están separados por pilastras pañetadas con franjas horizontales dilatadas cada 30 cm aproximadamente, y cuentan con balaustradas a ras de muro conformando tribunas. El sistema estructural es de muros de carga con acabado de pañete y pintura, y su cubierta es a 2 aguas en teja de barro con teja de fibrocemento en el área de patio. Su escalera principal es en concreto y la escalera del mezzanine es metálica. En su interior conserva parte de su cielo raso pañetado y pintado con cornisas y apliques de yeso en el centro. Su carpintería es en madera a excepción de los vanos de acceso de la fachada que poseen una puerta metálica enrollable.

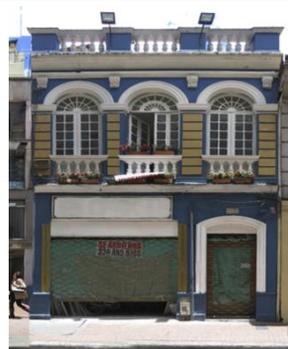
**Fachada Oriente**

**Valor estético:** De acuerdo con lo descrito, en el inmueble aún es reconocible la tipología original, a pesar de la construcción de la parte posterior y las modificaciones internas. Conserva su sistema constructivo y su diseño de fachada con vanos regularizados con arcos, marcos y balaustradas conformando tribunas a ras de muro, en lo cual evidencia una influencia del lenguaje academicista del siglo XIX adaptado a las posibilidades técnicas del contexto. Se inserta armónicamente en un perfil urbano homogéneo en términos de altura, volumetría y lenguaje arquitectónico.
