**FICHA DE INVENTARIO Y VALORACIÓN DE BIENES CULTURALES INMUEBLES**

INMUEBLE No MZ 017  
 Hoja 1 PR 001

1.1. Nombre del Bien	CL 11 6 4	1.2. Otros nombres	N.A.
1.3. Pertenece a valoración colectiva	No	1.4. Nombre	N.A.

3.1. Departamento	Bogotá	3.2. Municipio	Bogotá D.C.
3.3. Nomenclatura	CL 11 6 4	3.4. Nomenclatura antigua	N.A.
3.5. Barrio	La Catedral	3.6. Código Barrio	003110
3.7. Dentro de sector urbano histórico	Si	3.8. Nombre sector urbano	Sector Urbano Antiguo
3.9. No. de manzana	017	3.10. No. de predio	001
3.11. CHIP	Varios	3.12. Localidad	Candelaria
3.13. Dentro de perímetro urbano	Si	3.14. UPZ	94
3.15. Nombre UPZ	Candelaria

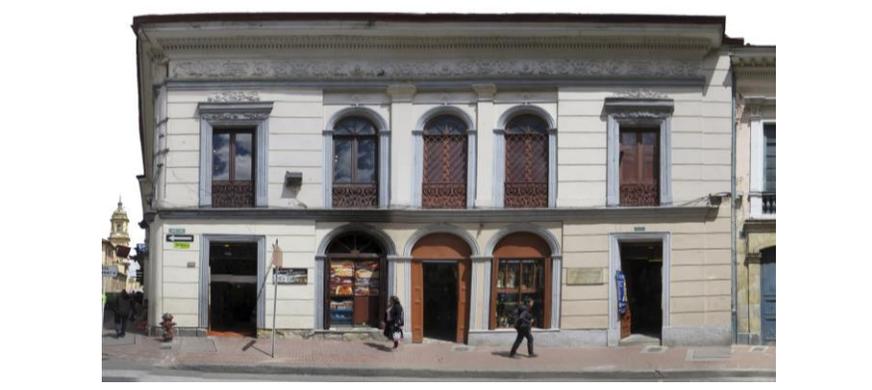
**9. FOTOGRAFÍA DEL INMUEBLE**

<b>14. DESCRIPCIÓN</b>	
<p>Inmueble de 2 pisos paramentado en un predio esquinero con forma rectangular, cuyas dimensiones son: frente de 34,2 m y fondo de 15,8 m, logrando una proporción de 1 a 2,2 veces aproximadamente, con frentes sobre la Calle 11 y la Carrera 6. La ocupación del predio se realiza a través de un volumen con patio lateral. Se ingresa a través de una circulación central que conduce al patio, con galerías perimetrales apoyadas en columnas en piedra con arcadas. En torno a él se organizan las escaleras y 6 locales con acceso independiente desde la calle. Un acceso secundario se encuentra sobre la Calle 11, a través de una circulación con otra escalera. Ambos frentes cuentan con fachadas imétricas resueltas en el plano de paramento, conformadas por un cuerpo de 2 niveles diferenciados por una cornisa, con zócalo en piedra arenisca y con remate en friso con molduras florales, cornisa denticular y alero de madera. La fachada principal, sobre la Calle 11 está estructurada por 7 ejes de vanos, de los cuales 3 están en un volumen saliente rematado por un frontón triangular por encima del alero con una figura circular en su interior; en primer piso cuenta con un vano central de acceso con arco de medio punto y arquivolta, flanqueado por 3 accesos adintelados de cada lado; este piso fue intervenido con 5 vanos adicionales sin relación de proporciones con los originales. En el segundo piso cuenta con 3 vanos de puerta ventana con marco y frontón triangular sobre el volumen saliente; el central tiene baranda en forja a ras de muro y los laterales, balcones de tribuna con repisa apoyada en ménsulas de madera. En los costados, sobre el plano de paramento, cuenta con 2 vanos de puerta ventana con arco rebajado, marco y frontón floral, y baranda en forja. La fachada oriental también es simétrica y está estructurada por 5 ejes de vanos; consta en el primer piso de un vano central de acceso con arco de medio punto y una vitrina con las mismas características a cada lado; otro vano de acceso adintelado se localiza a cada extremo. En la parte superior cuenta con 3 vanos centrales de puerta ventana con arco de medio punto, marco y baranda en forja a ras de muro, y 1 vano adintelado con marco, cornisa, remate en frontón floral y baranda en forja en cada extremo. El sistema constructivo es de muros de carga con acabado de pañete y pintura, entrepisos en madera y cubierta a 2 aguas en teja de barro con estructura de madera. En sus espacios internos cuenta con apliques centrales y molduras de yeso en sus cielorrasos y muros. Las carpinterías son en madera.</p>

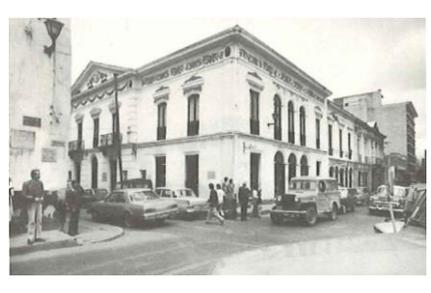
**10. FOTOGRAFÍA DEL CONTEXTO**      **11. FOTOGRAFÍA ANTIGUA**

<b>17. RESEÑA HISTÓRICA</b>			
<p>Inmueble construido en el periodo del siglo XIX. Destinado para comercio, en la actualidad mantiene su uso con locales de comida y de artículos religiosos. No se conoce su autor o constructor y es de propiedad horizontal. A principios de siglo XX el predio ya estaba ocupado por el inmueble actual con patio lateral, como se aprecia en la aerofotografía de la ciudad de 1936. A mediados de siglo la construcción no sufre cambios, sin embargo, muchos de los inmuebles de la manzana son demolidos a raíz de los disturbios del 9 abril de 1948, y reemplazados posteriormente por edificaciones modernas, lo que se evidencia en la aerofotografía de 1953. Al finalizar el siglo, en la manzana continúa la construcción de inmuebles modernos y en la manzana sobre la Carrera 7 fue construido el Palacio de Justicia, como se aprecia en la aerofotografía de 1976. No se conocen datos de solicitudes de intervención ni de antecedentes de archivo.</p>

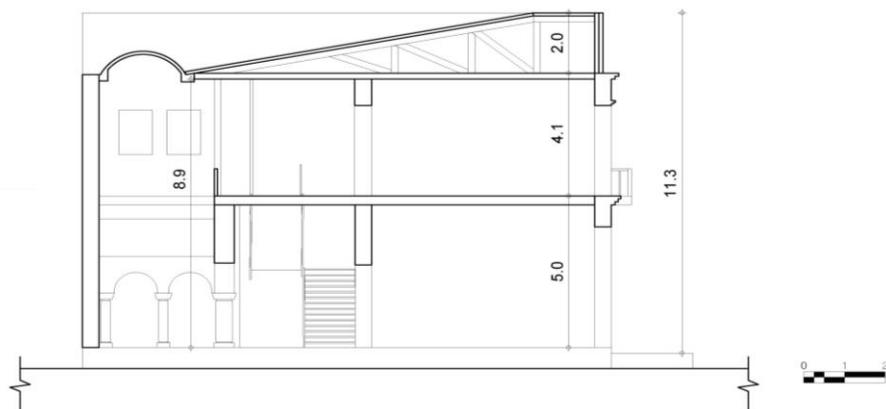
**Corte longitudinal**

**Valor histórico:** El inmueble fue construido en el siglo XIX; conserva su tipología original con patio lateral en la parte posterior, sin modificaciones significativas, así como su sistema constructivo de muros portantes con cubierta en teja de barro. Igualmente, mantiene su fachada, muestra de la arquitectura academicista implementada en la ciudad en ese período, de acuerdo con las técnicas constructivas y tendencias estilísticas de la época.

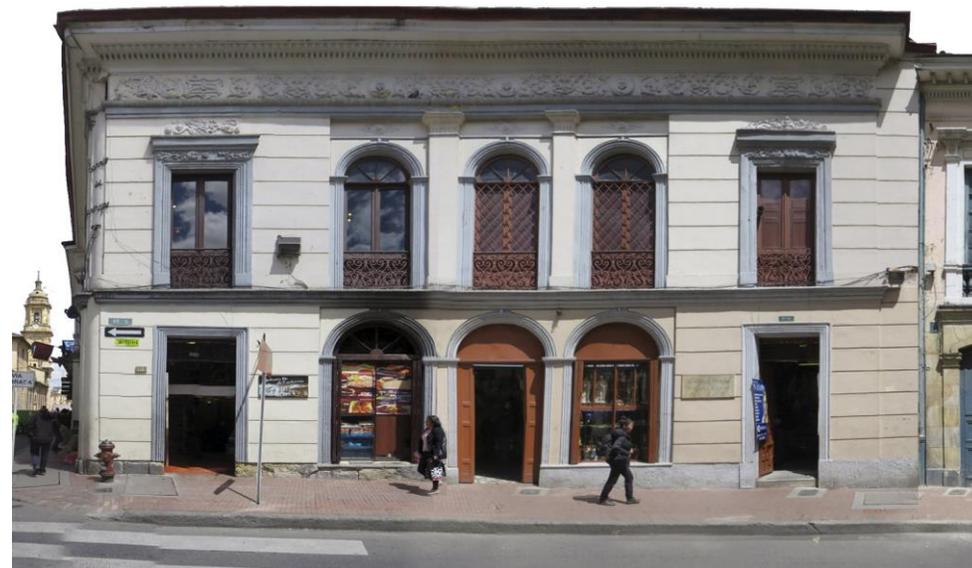
**Fachada Oriente**

**Valor estético:** De acuerdo con lo descrito, en el inmueble aún se identifica la volumetría original de acuerdo con las tipologías implementadas en ese período, sin modificaciones aparentes. Conserva su sistema constructivo y su diseño de fachadas simétricas con vanos regularizados con arcos, marcos, cornisas y barandas en forja conformando tribunas a ras de muro, en lo cual evidencia una influencia del lenguaje academicista del siglo XIX adaptado a las posibilidades técnicas del contexto. Al interior conserva su espacialidad organizada en torno al patio con galerías con arcadas apoyadas en columnas de piedra, y la ornamentación de los espacios principales con yeserías florales. Su ornamentación en la mayoría de vanos de fachada y en el frontón enriquece el perfil urbano homogéneo en términos de altura, volumetría y lenguaje arquitectónico, en el cual se integra armónicamente.
