FICHA DE INVENTARIO Y VALORACIÓN DE BIENES CULTURALES INMUEBLES
USO EXCLUSIVO DEL MINISTERIO DE CULTURA

INMUEBLE No MZ 017

Hoja 1 PR 002

1.1. Nombre del Bien	CL 11 6 42	1.2. Otros nombres	N.A.
1.3. Pertenece a valoración colectiva	No	1.4. Nombre	N.A.

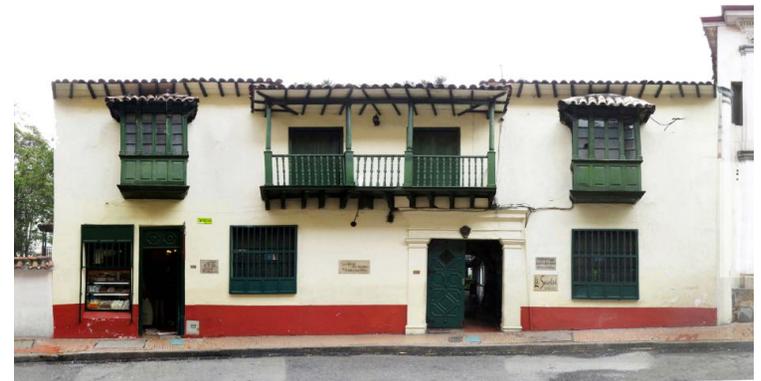
9. FOTOGRAFÍA DEL INMUEBLE

Inmueble de 2 pisos paramentado en un predio medianero con forma rectangular, cuyas dimensiones generales son: frente de 18,8 m y fondo de 55,3 m, logrando una proporción de 1 a 3 veces aproximadamente, con frente sobre la Calle 11. Conformar una unidad arquitectónica con el predio 003; en la parte correspondiente al predio 002, las dimensiones son: frente de 13,9 m y fondo de 55,3 m, logrando una proporción de 1 a 4 veces aproximadamente. La ocupación del predio se realiza a través de un volumen con patio central y patio posterior central, al cual se accede a través de un zaguán central que conduce al patio principal con galerías perimetrales apoyadas en columnas de piedra y pies derechos, en torno al que se organizan las escaleras, 10 espacios de habitaciones, un baño y el local con mezzanine, en el cual funciona un restaurante con acceso independiente desde la calle. La fachada consta de 1 cuerpo de 2 niveles con zócalo pintado y remate en, alero de madera sobre canes. El primer piso cuenta con un vano principal de acceso con portada y un vano de ventana de cada lado, además del vano de acceso al local con un vano de vitrina por el lado occidental. El segundo piso cuenta con 2 vanos centrales de puerta ventana vinculados por un balcón corrido con tejadillo apoyado en 4 pies derechos, barandas y repisa de madera apoyada en canes, además de un gabinete de madera con tejadillo en cada lado. El sistema estructural es de muros de carga con revestimiento de pañete y pintura, entrepisos en madera cubierta es a 2 aguas en teja de barro con estructura de madera. Sus pisos cuentan con acabado en tablón de gres en primer piso y listones de madera en segundo piso, con barandas del mismo material en las galerías del patio. Las carpinterías son en madera.

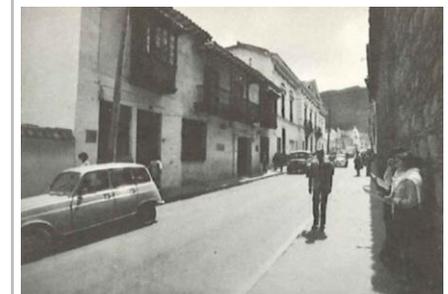
10. FOTOGRAFÍA DEL CONTEXTO
11. FOTOGRAFÍA ANTIGUA

Inmueble construido en el periodo del siglo XIX. Destinado para comercio, actualmente tiene uso mixto, con locales comerciales en el primer piso y las oficinas de la Corporación Amigos del País en el segundo, organización que es su actual propietaria. A principios de siglo XX la unidad arquitectónica estaba formada por el volumen que permanece hoy en día, con patio central y traspatio, como se aprecia en la aerofotografía de la ciudad de 1936. A mediados de siglo la construcción no sufre cambios, sin embargo, muchos de los inmuebles de la manzana son demolidos a raíz de los disturbios del 9 abril de 1948, y reemplazados posteriormente por edificaciones modernas, lo que se evidencia en la aerofotografía de 1953. Al finalizar el siglo, en la manzana continúa la construcción de inmuebles modernos y en la manzana sobre la Carrera 7 fue construido el Palacio de Justicia, como se aprecia en la aerofotografía de 1976. Actualmente el local cuenta con un mezzanine agregado posteriormente. No se conocen datos de solicitudes de intervención ni de antecedentes de archivo.

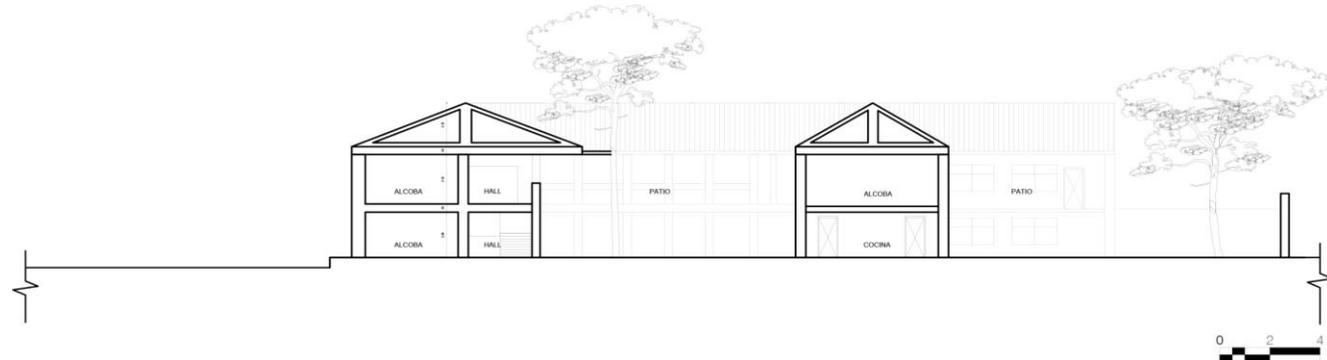
Corte longitudinal

Valor estético: De acuerdo con lo descrito, el inmueble permite una lectura integral de su tipología original y de su lenguaje arquitectónico, ya que no evidencia modificaciones significativas. Conserva su sistema de muros de carga en adobe y ladrillo con entrepiso en madera y cubierta a 2 aguas en teja de barro, como muestra de las técnicas y materiales de la época. Al interior mantiene su espacialidad organizada en torno a los patios, con galerías apoyadas en columnas de piedra y pies derechos, con barandas de madera en segundo piso. En la fachada destacan la portada, el balcón y los gabinetes, así como el remate en alero de madera, de acuerdo con las tendencias estilísticas de ese período, y con los cuales se inserta armónicamente en un perfil urbano homogéneo en términos de altura, volumetría y lenguaje arquitectónico.

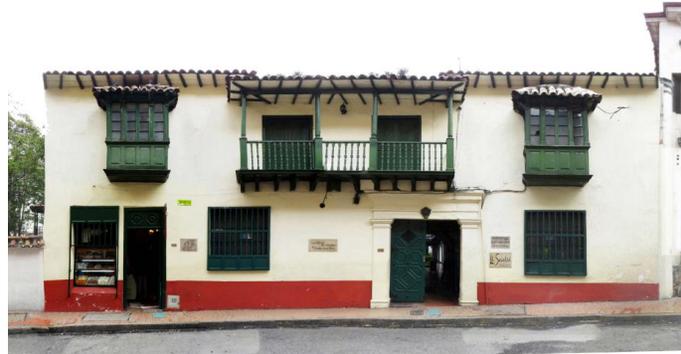
Fachada Sur

Valor histórico: El inmueble fue construido durante el siglo XIX y hoy en día conserva su tipología original con patio central y traspatio sin modificaciones significativas, así como su sistema constructivo de muros portantes con cubierta en teja de barro. Igualmente, mantiene su fachada, muestra de la arquitectura doméstica tradicional desarrollada en el barrio La Catedral, de acuerdo con las técnicas constructivas y tendencias estilísticas de la época.
