FICHA DE INVENTARIO Y VALORACIÓN DE BIENES CULTURALES INMUEBLES
USO EXCLUSIVO DEL MINISTERIO DE CULTURA

INMUEBLE No MZ 017

1.1. Nombre del Bien	CL 11 6 50	1.2. Otros nombres	N.A.
1.3. Pertenece a valoración colectiva	No	1.4. Nombre	N.A.

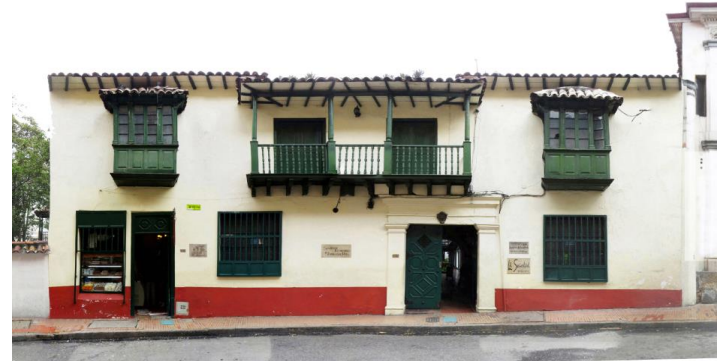
9. FOTOGRAFÍA DEL INMUEBLE

Inmueble de 2 pisos, paramentado en un predio medianero con forma rectangular, cuyas dimensiones generales son: frente de 18,8 m y fondo de 55,3 m, logrando una proporción de 1 a 3 veces aproximadamente, con frente sobre la calle 11. Un local comercial por el costado occidental corresponde al predio 003, cuyas dimensiones son: frente de 4,9 m y fondo de 6,8 m, logrando una proporción de 1 a 1,4 veces aproximadamente. La ocupación del predio se realiza a través de un volumen con patio central y un patio posterior central. Se accede a través de un zaguán central que conduce al patio principal con galerías perimetrales apoyadas en columnas de piedra y pies derechos, en torno al que se organizan las escaleras, 10 espacios de habitaciones, un baño y el local con mezzanine, en el cual funciona un restaurante con acceso independiente desde la calle. La fachada está resuelta en un cuerpo con zócalo pintado, 9 vanos (2 de acceso, uno de ellos con pilastras y cornisa superior, 3 de ventana, 2 de puerta ventana, unidas por un balcón corrido, 4 pies derechos y tejadillo, y 2 gabinetes con tejadillo) y remate en alero de madera sobre canes de madera a la vista. El sistema estructural es de muros de carga, pañetados y pintados, el entrepiso es en madera y la cubierta es a dos aguas en teja de barro con estructura de madera. Los pisos cuentan con acabado en tablón de gres en primer piso y listones de madera en segundo piso, con barandas del mismo material en las galerías del patio y la carpintería es en madera.

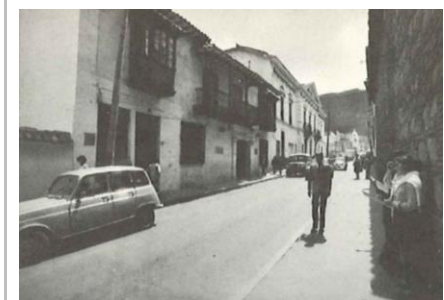
11. FOTOGRAFÍA ANTIGUA

Fuente: Recordos fotograficos por el centro de Bogota, Noviembre 1981 - Febrero 1982. Colcultura

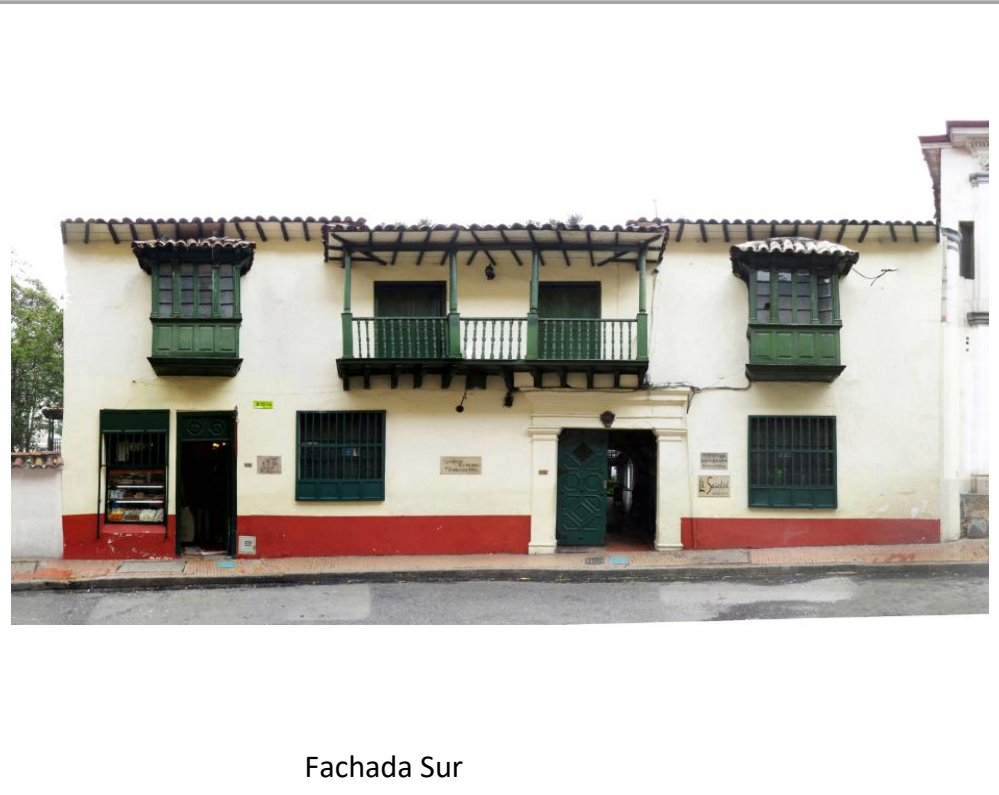
19. PLANIMETRÍA (FACHADA, CORTE)

Valor estético: De acuerdo con lo descrito, el inmueble permite una lectura integral de su tipología original y de su lenguaje arquitectónico, ya que no evidencia modificaciones significativas. Conserva su sistema de muros de carga en adobe y ladrillo con entrepiso en madera y la cubierta a dos aguas en teja de barro, como muestra de las técnicas y materiales de la época. Al interior mantiene su espacialidad organizada en torno a los patios, con galerías apoyadas en columnas de piedra y pies derechos, con barandas de madera en segundo piso. En la fachada destacan la portada, el balcón y los gabinetes, así como el remate en alero de madera, de acuerdo con las tendencias estilísticas de ese período, y con los cuales se inserta armónicamente en un perfil urbano homogéneo en términos de altura, volumetría y lenguaje arquitectónico.
