FICHA DE INVENTARIO Y VALORACIÓN DE BIENES CULTURALES INMUEBLES

| 1.1. Nombre del Bien | KR 6 11 87 | 1.2. Otros nombres | N.A. |

| 3.3. Nomenclatura | KR 6 11 87 | 3.4. Nomenclatura antigua | N.A. |

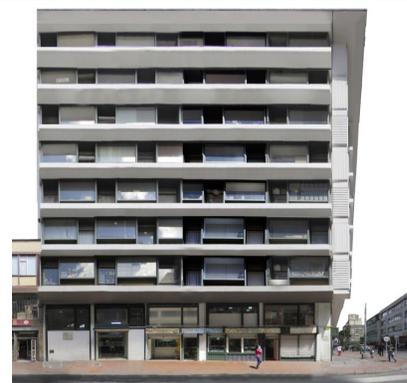
9. FOTOGRAFÍA DEL INMUEBLE

| <p>Inmueble de 9 pisos paramentado en un predio esquinero con forma irregular, cuyas dimensiones son: frente de 22,8 m y fondo de 19,7 m, logrando una proporción de 1 a 1,2 veces aproximadamente, con frentes sobre la Calle 11 y la Carrera 6. Está constituido por un volumen con 3 vacíos laterales. Desde ambos frentes es posible acceder directamente a la planta libre de oficinas que conforma el primer piso; el acceso a los pisos superiores es por la Carrera 6 a través de una circulación que conduce a una escalera de 2 tramos en el fondo del predio, junto al vacío principal. La fachada por ambos frentes consta de un basamento paramentado, correspondiente a los 2 primeros pisos, y un cuerpo alto de 7 franjas horizontales de ventanas diferenciadas por viseras de concreto, y alero de cubierta pañetado y pintado. El primer piso consta de 4 vanos de acceso con puerta metálica enrollable y 5 de vitrina por el frente oriental, y 8 de acceso por el frente norte; en segundo piso cuenta con 5 vanos de ventana corrida por el oriente y 3 por el norte. Las 7 franjas de ventanas en cada piso del cuerpo alto están formadas por módulos internos rectangulares y verticales de marco en concreto y carpintería metálica. El sistema constructivo es de pórticos y placa de concreto; su cubierta también consiste en una placa que por secciones es usada como terraza. Los muros de cerramiento son en ladrillo con acabado de pañete y pintura. Sus escaleras son en concreto con baranda metálica y su cielo raso es en Drywall.</p> | | | | | | | | |

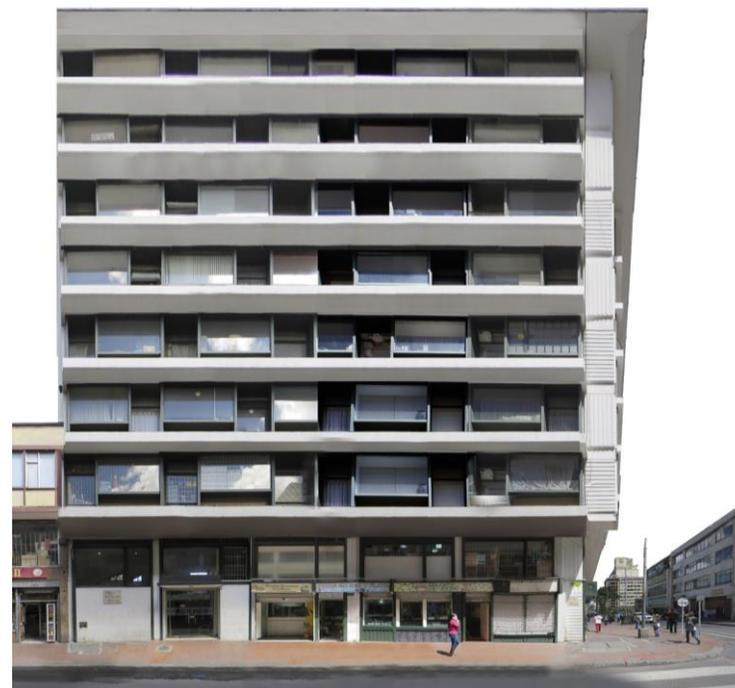
**Fachada Oriente**

**Valor estético:** De acuerdo con lo descrito, el inmueble conserva su volumen original sin alteraciones aparentes. Su sistema constructivo es muestra de los avances tecnológicos de la época en función de nuevos materiales como el concreto, con entresijos en el mismo material y cubierta plana. Destaca su diseño de fachada con un tratamiento a partir de volúmenes superpuestos desprovistos de ornamentación, con vanos regularizados y perfiles metálicos con viseras de concreto. Destaca por ser el inmueble más alto de la manzana, con perfiles urbanos homogéneos en términos de altura, volumetría y lenguaje arquitectónico.
