FICHA DE INVENTARIO Y VALORACIÓN DE BIENES CULTURALES INMUEBLES

1. DENOMINACIÓN				
1.1. Nombre del Bien	KR 6 11 17	1.2. Otros nombres	N.A.	
1.3. Pertenece a valoración colectiva	No	1.4. Nombre	N.A.	
2. CLASIFICACIÓN TIPOLOGICA

3. LOCALIZACIÓN				
3.1. Departamento	Bogotá	3.2. Municipio	Bogotá D.C.	
3.3. Nomenclatura	KR 6 11 17	3.4. Nomenclatura antigua	N.A.	
3.5. Barrio	La Catedral	3.6. Código Barrio	003110

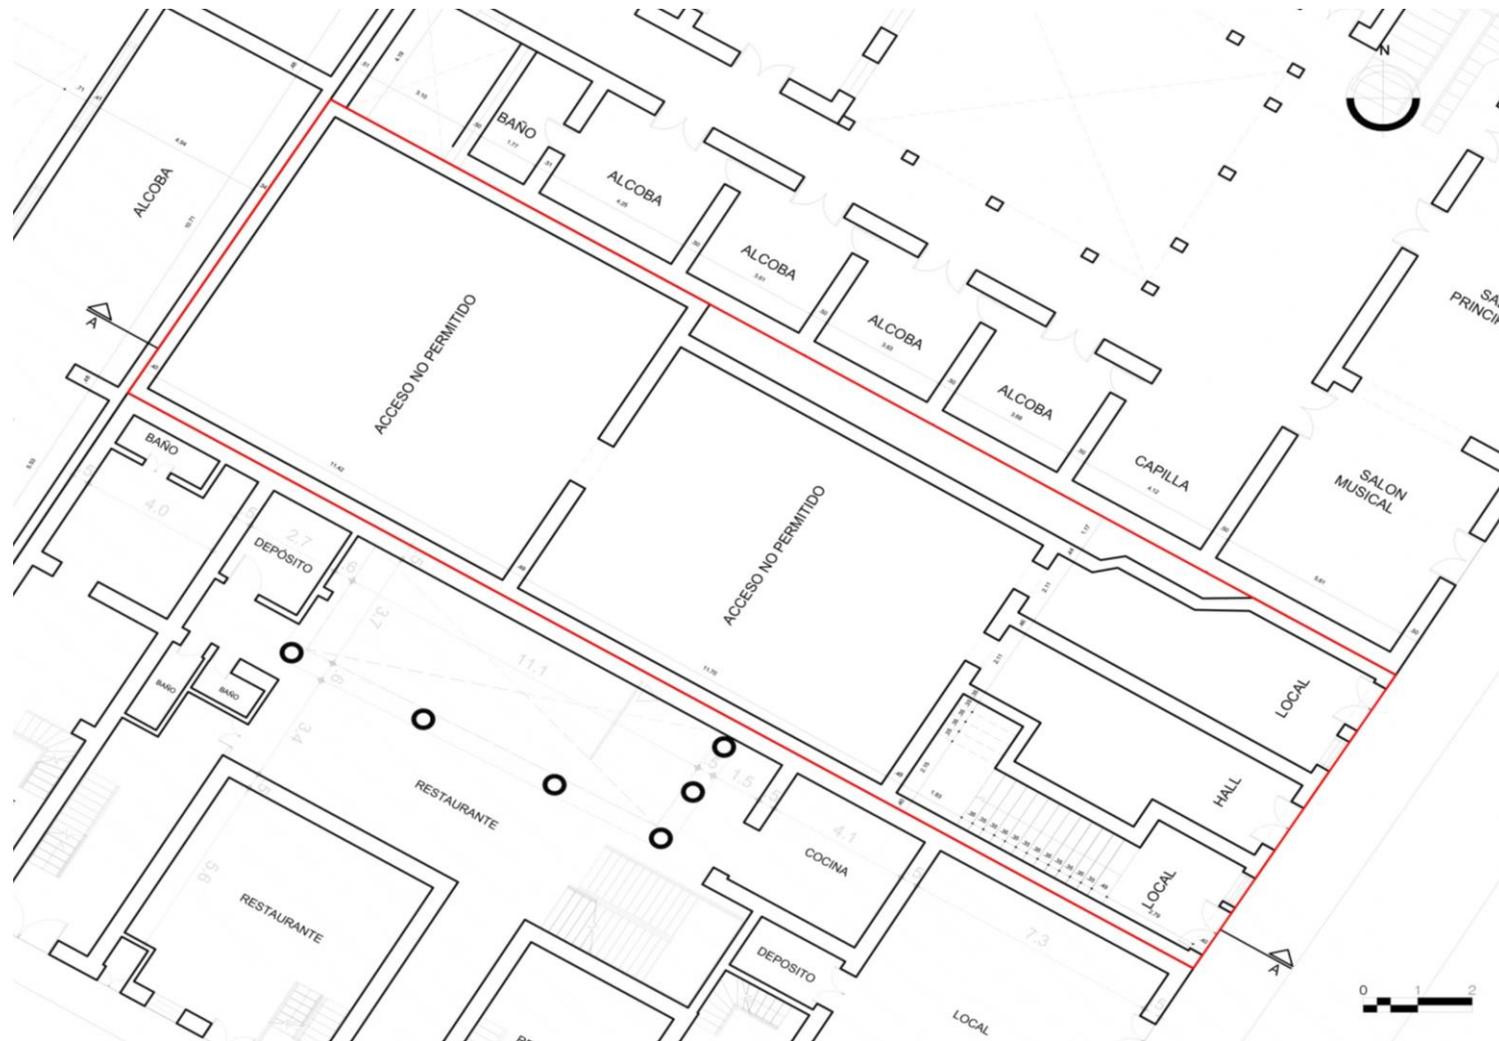
Planta primer piso

14. DESCRIPCIÓN	
<p>Inmueble de 2 pisos paramentado en un predio medianero con forma rectangular, cuyas dimensiones son: frente de 10,6 m y fondo de 34,3 m, logrando una proporción de 1 a 3,2 veces aproximadamente, con frente sobre la Carrera 6. Está constituido por un volumen con patio lateral cubierto y traspatio lateral en la esquina noroccidental. Se accede a través de un zaguán central que comunica con el patio lateral; también cuenta con acceso independiente a 2 locales comerciales en crujía de acceso, uno de ellos con escaleras al segundo piso. La fachada consta de 2 niveles diferenciados por el material de acabado y por una cornisa, con zócalo revocado y remate en cornisa denticular con alero de madera sobre ménsulas. El primer piso, con acabado en piedra arenisca, cuenta con 5 vanos rematados con arco escarzano y relacionados por una cornisa en las impostas: 3 de acceso intercalados con 2 de ventana. El segundo piso consta de 3 vanos de puerta ventana con marco de pilastras rematado en cornisa, y balaustrada a ras de muro conformando tribunas. La fachada está resuelta en el plano de paramento y tiene un diseño simétrico. El sistema estructural don muros de carga con revestimiento de pañete y pintura, y cubierta a 2 aguas en teja de barro. Su carpintería es en madera a excepción de algunos vanos del primer piso de la fachada, que poseen una puerta enrollable metálica.</p>

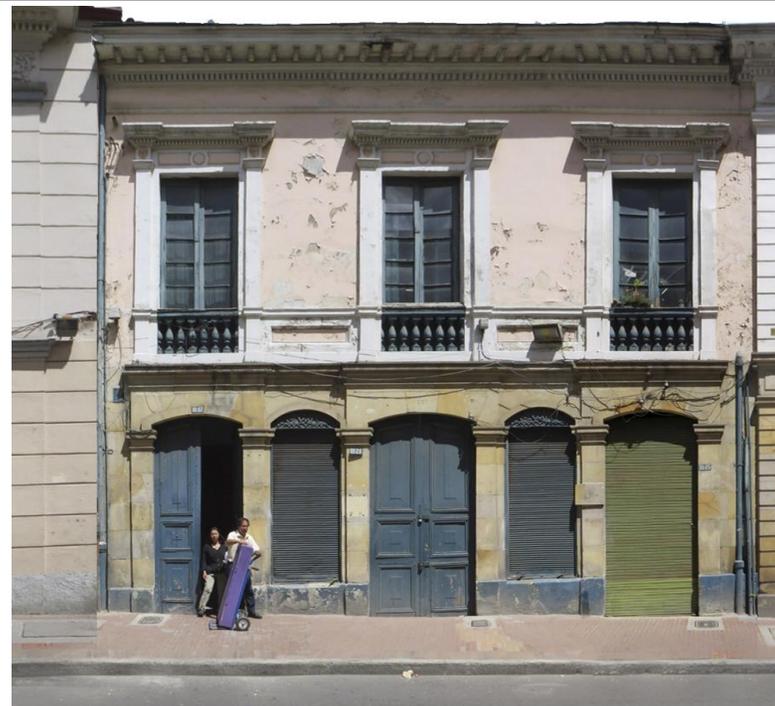
Fachada Oriente

Valor estético: De acuerdo con lo descrito, en el inmueble aún se identifica la volumetría original de acuerdo con las tipologías implementadas en ese período, a pesar de la construcción del patio. Conserva su sistema constructivo y su diseño de fachada simétrico con un primer piso revestido en piedra, con vanos con arco escarzano, marcos, cornisas y balastradas conformando tribunas a ras de muro, en lo cual evidencia una influencia del lenguaje academicista del siglo XIX adaptado a las posibilidades técnicas del contexto. Se inserta armónicamente en un perfil urbano homogéneo en términos de altura, volumetría y lenguaje arquitectónico.
