USO EXCLUSIVO DEL MINISTERIO DE CULTURA		INMUEBLE No	MZ	019
Código Nacional		Hoja 1	PR	005

1.1. Nombre del Bien	KR 5 BIS 12 C 12	1.2. Otros nombres	N.A.
1.3. Pertenece a valoración colectiva	No	1.4. Nombre	N.A.

FICHA DE INVENTARIO Y VALORACIÓN DE BIENES CULTURALES INMUEBLES

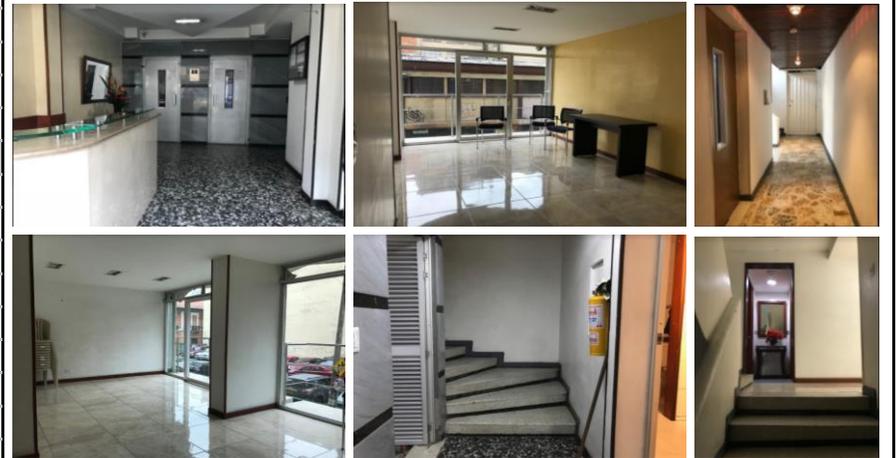
16. FOTOGRAFÍAS INTERIORES

Inmueble de 14 pisos paramentado en un predio medianero con forma rectangular, cuyas dimensiones son: frente de 25.7 m y fondo de 13.4 m, logrando una proporción de 1 a 1.9 veces aproximadamente, con frente sobre la Carrera 5 Bis. La ocupación del predio se realiza a través de una torre con aislamiento posterior desde el segundo nivel, y con un volumen de remate con aislamiento lateral y frontal. Se accede a través de un vestíbulo central en el que funciona la recepción, y alrededor del cual están organizados un punto fijo de escaleras y ascensores, oficina y baños. Además cuenta con acceso independiente a cada uno de los 6 locales comerciales que conforman el primer piso. La fachada consta de 3 cuerpos: un basamento que corresponde a los dos primeros pisos, un cuerpo medio de 7 pisos y un cuerpo de remate de 5 pisos con terraza. Está resuelta en el plano de paramento, con un tratamiento en diagonales formando ángulos en zig zag, con el cuerpo medio en voladizo; está estructurada por 8 ejes de vanos con balcones, terrazas y ventanearías. El basamento consta de 7 vanos de acceso y 5 vanos de vitrina en primer piso, con ventanas corridas en segundo piso. El cuerpo medio consta de 4 o 5 vanos de ventana de ventana con 3 y 4 terrazas por cada piso; la modulación es intercalada. El sistema estructural es de pórticos de concreto con entrepisos en placa maciza y cubierta plana con recubrimiento en manto asfáltico; los muros de cerramiento cuentan con revestimiento de pañete y pintura, pisos en mármol y enchape cerámico. Las escaleras son en concreto con recubrimiento en mármol y las carpinterías son metálicas.

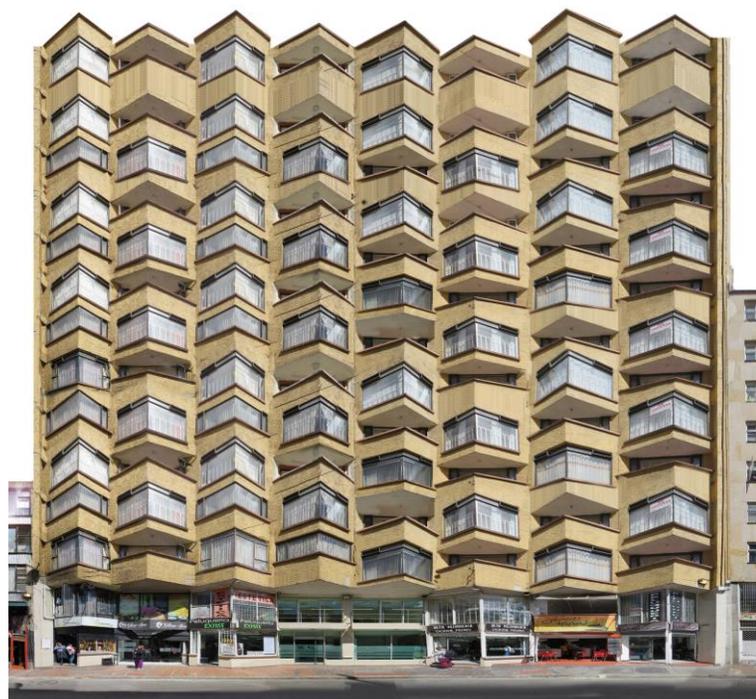
Fachada Occidente

Valor estético: De acuerdo con lo descrito, el inmueble conserva su volumen original sin alteraciones aparentes. Su sistema constructivo es muestra de los avances tecnológicos de la época en función de nuevos materiales como el concreto, con una cubierta plana. Destaca su diseño de fachada con un tratamiento a partir de superficies en diagonal, otorgándole dinamismo a su estructura regularizada con amplios vanos de ventana corrida con superficies vidriadas y perfiles metálicos. El inmueble sobresale por su altura y diseño en un perfil urbano heterogéneo en términos de altura, volumetría y lenguaje arquitectónico.
