FICHA DE INVENTARIO Y VALORACIÓN DE BIENES CULTURALES INMUEBLES

1.1. Nombre del Bien	KR 5 12 B 7	1.2. Otros nombres	N.A.
1.3. Pertenece a valoración colectiva	No	1.4. Nombre	N.A.

3.1. Departamento	Bogotá	3.2. Municipio	Bogotá D.C.
3.3. Nomenclatura	KR 5 12 B 7	3.4. Nomenclatura antigua	N.A.
3.5. Barrio	La Catedral	3.6. Código Barrio	003110
3.7. Dentro de sector urbano histórico	Si	3.8. Nombre sector urbano	Sector Urbano Antiguo
3.9. No. de manzana	020	3.10. No. de predio	001
3.11. CHIP	AAA0032MJUZ	3.12. Localidad	Candelaria
3.13. Dentro de perímetro urbano	Si	3.14. UPZ	94
3.15. Nombre UPZ	Candelaria

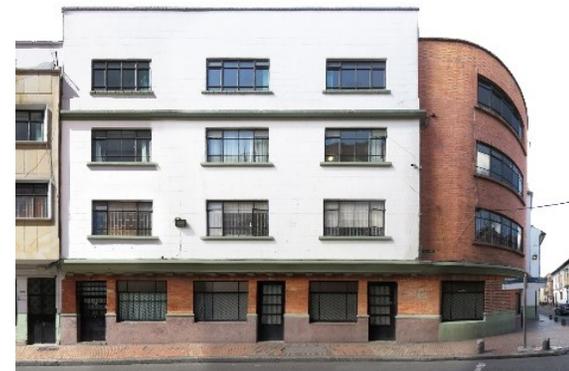
9. FOTOGRAFÍA DEL INMUEBLE

14. DESCRIPCIÓN
 Inmueble de 4 pisos paramentado en un predio esquinero con forma rectangular y esquina curva, cuyas dimensiones son: frente de 16.4 m y fondo de 7.7 m, logrando una proporción de 1 a 2.1 veces aproximadamente, con frentes sobre la Carrera 5 y la Calle 12 B. La ocupación del predio se realiza a través de un volumen en C, con patio cubierto. Se accede desde la Carrera 5 a través de un vestíbulo que permite el acceso a una oficina del predio colindante, 023. Por la Calle 12 B, cuenta con 1 acceso lateral que entrega a una planta rectangular que comunica con el predio 002; cuenta además con otros 2 accesos independientes a espacios de enfermería y un consultorio. La fachada por ambos frentes consta de 2 cuerpos: un basamento paramentado por el frente sur y retrocedido por el oriente, y un cuerpo alto en voladizo con remate plano; este último, a su vez, cuenta con un volumen saliente por cada frente, dando jerarquía a la esquina, con abado en ladrillo a la vista. El primer piso cuenta con zócalo revocado y 9 vanos: 4 de acceso y 5 de ventana, de los cuales un acceso y una ventana corresponden al frente oriental; sobre la esquina se observa un cambio de textura que obedece al sellamiento de un vano de ventana. En los niveles superiores cuenta con 5 vanos de ventana en cada piso, 3 por el sur, 1 en la esquina y otro en al oriente. El sistema estructural es de muros de carga con revestimiento de pañete y pintura y cubierta a 2 aguas en teja de barro. Los pisos cuentan con acabado en baldosa cerámica en primer piso y tapetes en los niveles superiores; la escaleras son en madera y concreto y las carpinterías, en madera al interior y metal en fachada.

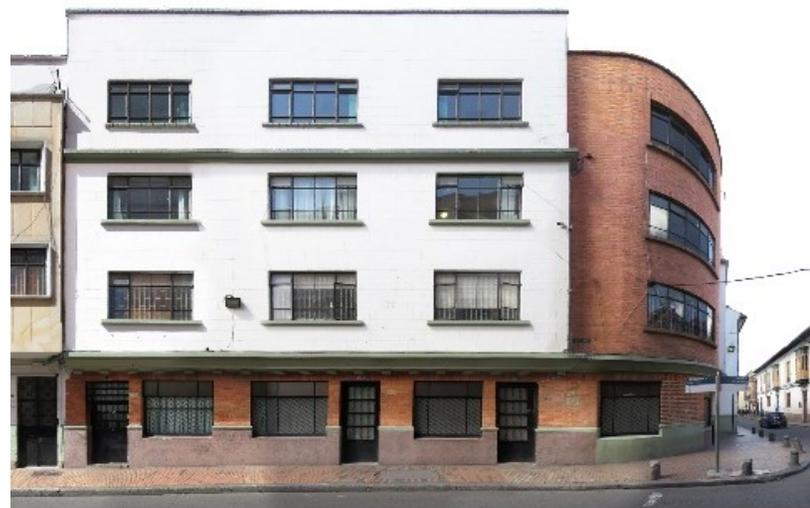
Fachada sur

Valor estético: De acuerdo con lo descrito, el inmueble conserva su volumen principal con modificaciones, como el cubrimiento del patio, en función de su actual uso dotacional, o la modificación de la distribución interior para comunicarse con otros predios de la manzana con los que comparte el uso. Conserva también su diseño de fachada con algunas alteraciones, con elementos característicos del lenguaje de transición, expresados en la disposición regular de vanos, la desprovisión de ornamentos, el manejo de texturas y la superposición volumétrica, con los cuales se inserta armónicamente en un perfil urbano homogéneo en términos de altura, volumetría y lenguaje arquitectónico.
