**FICHA DE INVENTARIO Y VALORACIÓN DE BIENES CULTURALES INMUEBLES**
**USO EXCLUSIVO DEL MINISTERIO DE CULTURA**

1.1. Nombre del Bien	KR 5 12 B 87	1.2. Otros nombres	N.A.
1.3. Pertenece a valoración colectiva	No	1.4. Nombre	N.A.

3.1. Departamento	Bogotá	3.2. Municipio	Bogotá D.C.
3.3. Nomenclatura	KR 5 12 B 87	3.4. Nomenclatura antigua	N.A.
3.5. Barrio	La Catedral	3.6. Código Barrio	003110
3.7. Dentro de sector urbano histórico	Si	3.8. Nombre sector urbano	Sector Urbano Antiguo
3.9. No. de manzana	020	3.10. No. de predio	017
3.11. CHIP	AAA0032MKNX	3.12. Localidad	Candelaria
3.13. Dentro de perímetro urbano	Si	3.14. UPZ	94
3.15. Nombre UPZ	Candelaria

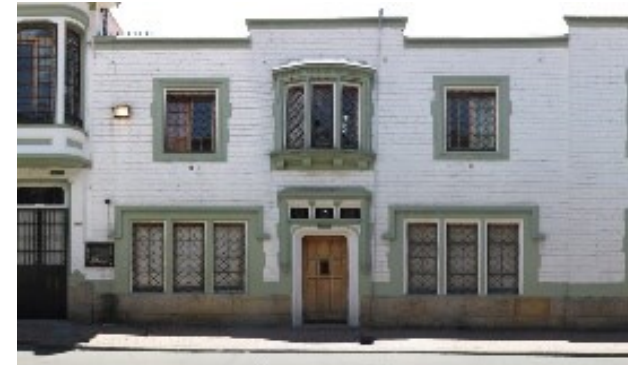
**9. FOTOGRAFÍA DEL INMUEBLE**

Inmueble de 2 pisos paramentado en un predio medianero con forma rectangular, cuyas dimensiones son: frente de 10.16 m y fondo de 20.74 m, logrando una proporción de 1 a 2.0 veces aproximadamente, con frente sobre la Carrera 5. La ocupación del predio actualmente es total, ya que en sus antiguos patios hoy funcionan espacios diferentes. Se accede por un pasillo central que continua hasta el fondo del inmueble permitiendo el acceso a los diferentes espacios. En la parte frontal cuenta con 2 oficinas, en el centro consta de un aula y un salón y baños a los que se accede desde el inmueble del lado sur; en la parte posterior se ubican 2 salones de informática. Su fachada es en ladrillo a la vista pintado, consta de un cuerpo con sobrecimiento en piedra labrada a la vista, vanos verticales y remata en un muro tipo ático. El primer piso cuenta con un vano central de acceso y tres vanos de ventanas a cada lado; el primero se encuentra decorado por un marco y varias molduras, mientras las ventanas cuentan solo con un marco que las une. El segundo piso cuenta en su centro con un mirador curvo en ladrillo, el cual es soportado por 4 ménsulas, posee un marco y cornisa de remate; un vano de ventana rectangular con un marco se ubica a cada lado. Interiormente, los muros posee un revestimiento de pañete y pintura, y la carpintería y los pisos son en madera.

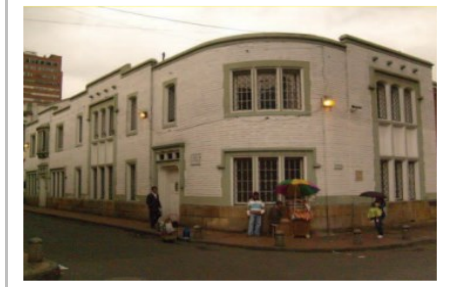
**11. FOTOGRAFÍA ANTIGUA**

Fuente: Recuerdos fotográficos por el centro de Bogotá, Noviembre 1981 - Febrero 1982, Colcultura

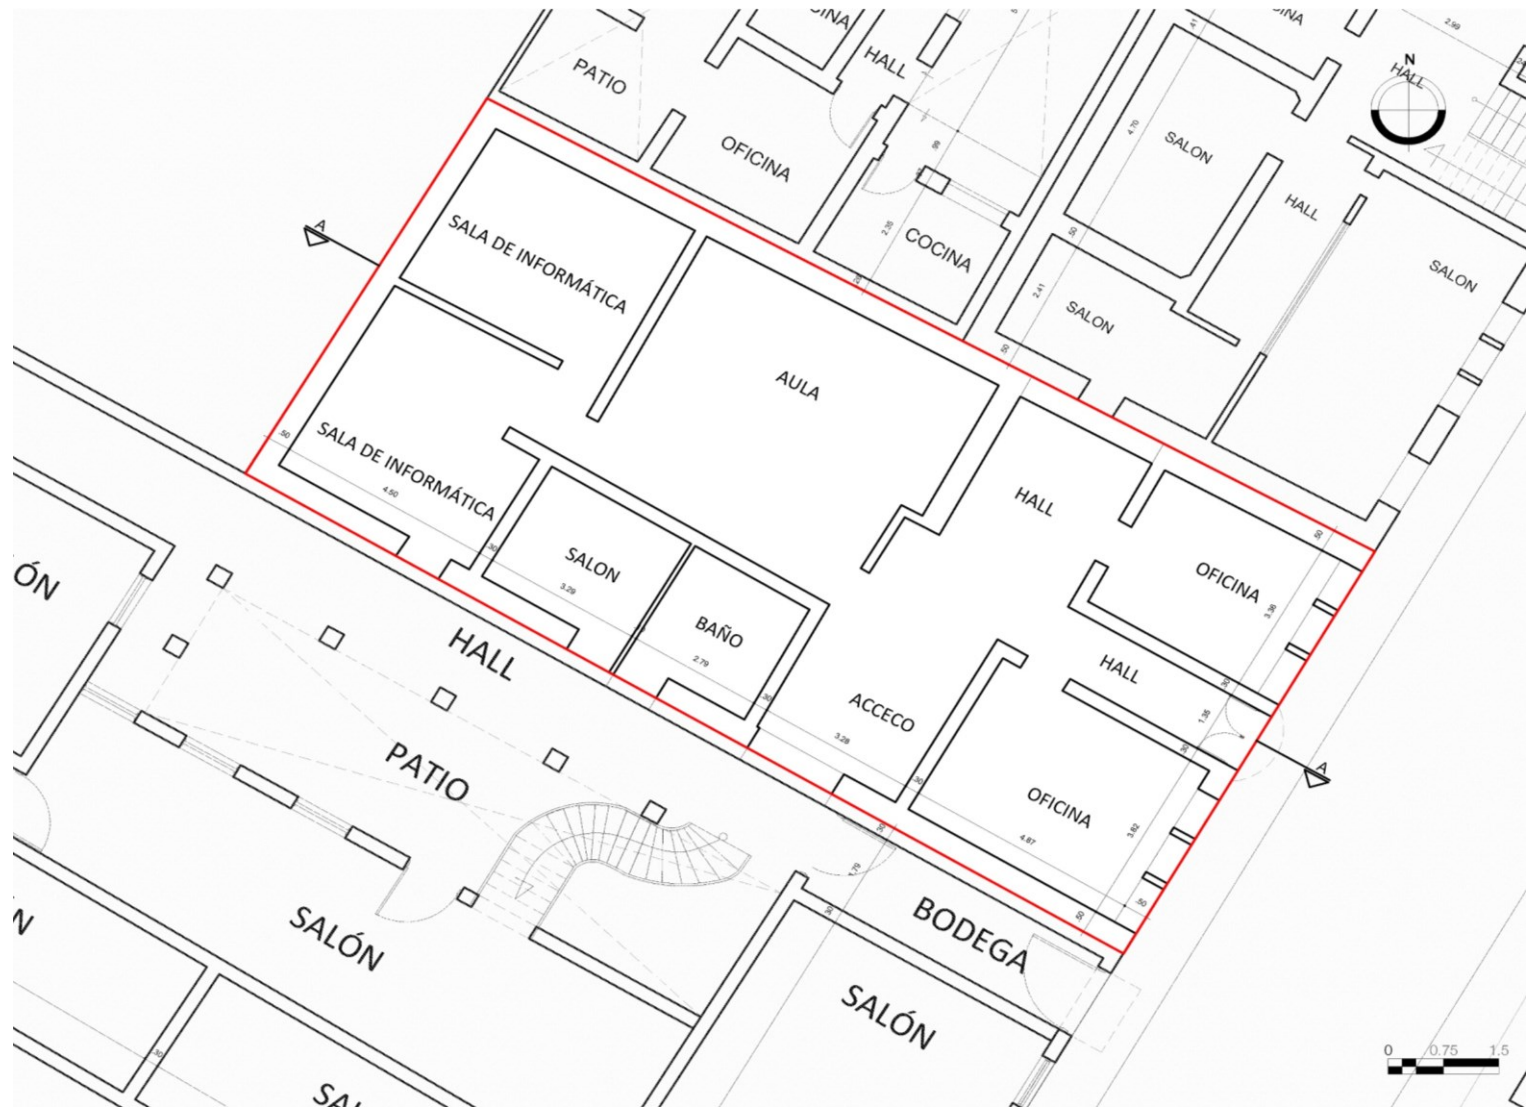
**18. PLANIMETRÍA (PLANTA ARQUITECTÓNICA)**

Equipo Levantamientos PEMP Patrimonio Inmueble. Restituido con información suministrada en la visita de campo.

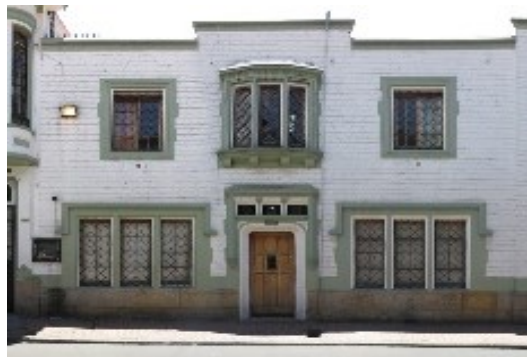
Valor estético: De acuerdo con lo descrito y su valoración histórica, el inmueble puede leerse de forma integral a pesar de sus modificaciones, su fachada conserva elementos que son muestra del lenguaje estético de la época, como la utilización del ladrillo a la vista, marcos en los vanos, cornisas y molduras; en el inmueble resalta la fachada de la esquina curva, la cual es singular en las construcciones históricas del sector. A nivel urbano su altura y fachada le permiten integrarse de manera armoniosa a la imagen histórica que se conserva en el centro de la ciudad.
