FICHA DE INVENTARIO Y VALORACIÓN DE BIENES CULTURALES INMUEBLES

1.1. Nombre del Bien	KR 5 12 B 73	1.2. Otros nombres	N.A.
1.3. Pertenece a valoración colectiva	No	1.4. Nombre	N.A.

3.1. Departamento	Bogotá	3.2. Municipio	Bogotá D.C.
3.3. Nomenclatura	KR 5 12 B 73	3.4. Nomenclatura antigua	N.A.
3.5. Barrio	La Catedral	3.6. Código Barrio	003110
3.7. Dentro de sector urbano histórico	Si	3.8. Nombre sector urbano	Sector Urbano Antiguo
3.9. No. de manzana	020	3.10. No. de predio	018
3.11. CHIP	AAA0032MKOM	3.12. Localidad	Candelaria
3.13. Dentro de perímetro urbano	Si	3.14. UPZ	94
3.15. Nombre UPZ	Candelaria

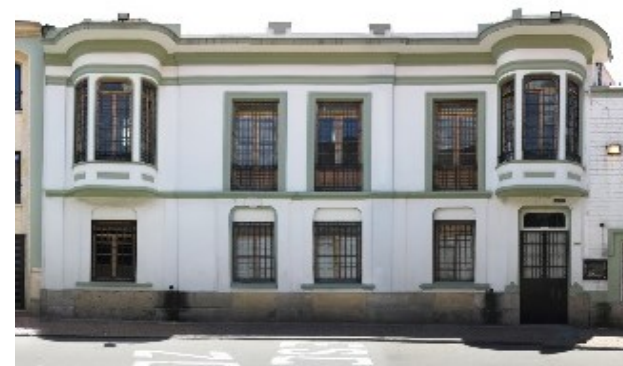
9. FOTOGRAFÍA DEL INMUEBLE

13.8. Correo electrónico	correspondencia@ugc.edu.co			No documentado				
14. DESCRIPCIÓN								
<p>Inmueble de 2 pisos en el volumen frontal y 4 pisos en el volumen posterior, paramentado en un predio medianero con forma irregular, cuyas dimensiones son: frente de 13.7 m y fondo de 37.5 m, logrando una proporción de 1 a 2.7 veces aproximadamente, con frente sobre la Carrera 5. La ocupación del predio se realiza a través de 2 volúmenes: uno frontal con patio lateral y otro de 4 pisos en la parte posterior. Se accede a través de un zaguán lateral que comunica con el patio, dentro de este se localiza una escalera de forma irregular. En la crujía frontal, además del zaguán, se ubica un salón, en la lateral son 3 salones y en la posterior solo uno. El edificio posterior cuenta con un hall y 5 espacios de los cuales 3 son salones. La fachada consta de 2 cuerpos separados por una cornisa, cuenta en su parte inferior con un sobrecimiento en piedra labrada a la vista y remata en un conjunto de cornisas. En su primer piso se localizan 5 vanos, uno lateral de acceso, y 4 de ventanas, cuyo remate es en forma de arco deprimido. En el segundo piso se encuentra a cada lado un mirador que sobresale del paramento, y 3 vanos rectangulares de puertas ventanas con una baranda a ras de muro. Interiormente sus muros cuentan con revestimiento de pañete y pintura y sus acabados son contemporáneos. Su escalera resalta por su fina elaboración en madera. Su cubierta conserva secciones en el cuerpo frontal en teja de barro, la parte posterior cuenta con teja de fibrocemento y teja translúcida.</p>

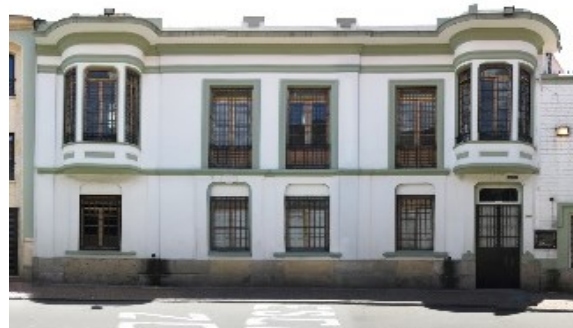
Fachada Oriental

Valor estético: De acuerdo con lo descrito y su valoración histórica, el inmueble puede leerse de forma integral a pesar de sus modificaciones, su fachada conserva elementos que son muestra del lenguaje estético de la época, como la utilización en su diseño de formas de arco deprimido, cornisas y molduras; en especial resalta su composición simétrica y sus miradores en las esquinas. A nivel urbano su altura y fachada le permiten integrarse de manera armoniosa a la imagen histórica que se conserva en el centro de la ciudad.
