FICHA DE INVENTARIO Y VALORACIÓN DE BIENES CULTURALES INMUEBLES

USO EXCLUSIVO DEL MINISTERIO DE CULTURA		INMUEBLE No	MZ	020
Código Nacional		Hoja 1	PR	021

1.1. Nombre del Bien	KR 5 12 B 37	1.2. Otros nombres	N.A.
1.3. Pertenece a valoración colectiva	No	1.4. Nombre	N.A.

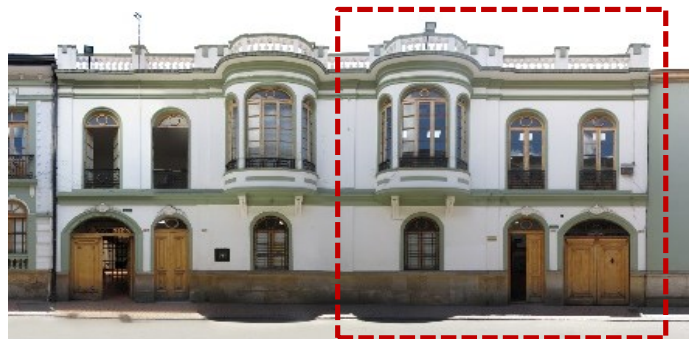
Fachada Oriental

Valor estético: De acuerdo con lo descrito y su valoración histórica, el inmueble puede leerse de forma integral a pesar de sus modificaciones, su fachada conserva elementos que son muestra del lenguaje estético de la época, como la utilización en su diseño de formas de arco rebajado, cornisas y molduras; en especial resalta su mirador en el segundo piso y la simetría de su fachada con el predio colindante. A nivel urbano, su altura y fachada le permiten integrarse de manera armoniosa a la imagen histórica que se conserva en el centro de la ciudad.
