<b>USO EXCLUSIVO DEL MINISTERIO DE CULTURA</b>		INMUEBLE No	MZ	021
Código Nacional		Hoja 1	PR	013

1.1. Nombre del Bien	CL 12 B 5 15	1.2. Otros nombres	N.A.
1.3. Pertenece a valoración colectiva	No	1.4. Nombre	N.A.

Instituto Distrital de Patrimonio Cultural	Diligenció:	PEMP Patrimonio Inmueble	Código de identificación	Hoja 1
	Fecha:	2016-2017	003110021013	de 5
	Revisó:	PEMP Patrimonio Inmueble		
	Fecha:	2018

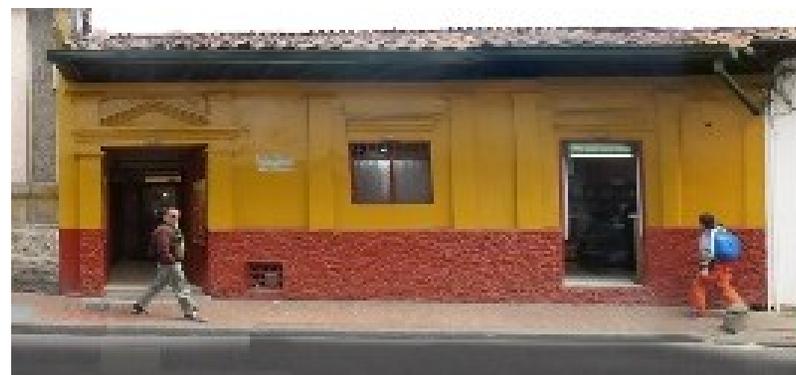
**9. FOTOGRAFÍA DEL INMUEBLE**

Inmueble de 1 piso paramentado en un predio medianero con forma irregular, cuyas dimensiones son: frente de 10.50 m y fondo de 44.50 m, logrando una proporción de 1 a 4.2 veces aproximadamente, con frente sobre la calle 12B. La ocupación del predio se realiza a través de dos volúmenes con patio lateral cubierto. Cuenta con dos accesos: uno lateral con zaguán que comunica al patio, y otro que entrega a un local comercial frontal. El volumen frontal cuenta en total con 5 espacios, mientras el posterior consta de 5 principales y 2 espacios agregados posteriormente en su patio. La fachada consta de 1 cuerpo con zócalo en pañete rustico, vanos rectangulares y remata en una cornisa bajo un alero con canes de madera a la vista. Sus vanos corresponden a uno lateral de acceso principal con portada, 1 vano de acceso a un local comercial con pilastras laterales y moldura superior, y 1 vano de ventana rectangular igualmente con pilastras y moldura. Por el corte de las pilastras y molduras, estos últimos dos vanos son modificaciones posteriores de la fachada. La cubierta del primer volumen se conserva en teja de barro, mientras en el segundo su cubierta hoy es en teja de fibrocemento que se extiende sobre el patio.
