FICHA DE INVENTARIO Y VALORACIÓN DE BIENES CULTURALES INMUEBLES

1.1. Nombre del Bien	KR 5 12 71	1.2. Otros nombres	N.A.
1.3. Pertenece a valoración colectiva	No	1.4. Nombre	N.A.

3.1. Departamento	Bogotá	3.2. Municipio	Bogotá D.C.
3.3. Nomenclatura	KR 5 12 71	3.4. Nomenclatura antigua	N.A.
3.5. Barrio	La Catedral	3.6. Código Barrio	003110
3.7. Dentro de sector urbano histórico	Si	3.8. Nombre sector urbano	Sector Urbano Antiguo
3.9. No. de manzana	021	3.10. No. de predio	015
3.11. CHIP	AAA0032NADM	3.12. Localidad	Candelaria
3.13. Dentro de perímetro urbano	Si	3.14. UPZ	94
3.15. Nombre UPZ	Candelaria

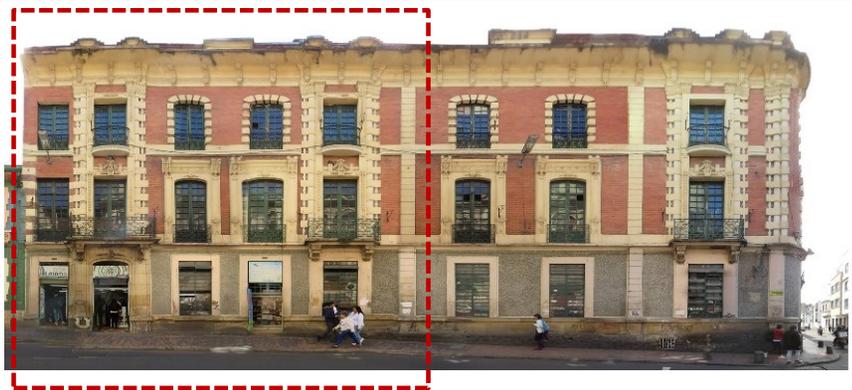
9. FOTOGRAFÍA DEL INMUEBLE

Inmueble de 3 pisos paramentado en un predio medianero de forma irregular, cuyas dimensiones son: frente de 14.00 m y fondo de 14.44 m, logrando una proporción de 1 a 1 veces aproximadamente, con frente sobre la Carrera 5. Conformar una unidad arquitectónica con el predio 014, colindante a su lado occidental. La ocupación de los predios se realiza a través de 2 volúmenes, uno frontal de patio central subdividido en 2, y uno posterior de patio central y patio lateral. Cuenta en total con 6 accesos, 3 desde la Calle 12 B y 3 desde la Carrera 5. Todos entregan a locales comerciales, a excepción principal que se localiza sobre la Calle 12 B, este conduce a una de las partes en que se divide el patio central, dentro del cual se ubica una de las escaleras principales. La otra escalera se encuentra en la siguiente subdivisión de este patio. Dos escaleras secundarias se encuentran una a cada lado de los patios del volumen posterior. La parte oriente de los volúmenes hace referencia al predio 015. La fachada en general de la unidad arquitectónica, consta de 2 cuerpos separados por una cornisa de piedra: uno es el basamento correspondiente al 1° piso del inmueble, que se encuentra con acabado en pañete rustico; y el cuerpo alto conformado por el 2° y 3° piso, el cual cuenta con acabado en ladrillo a la vista y un decorado en piedra. En la parte inferior cuenta con zócalo en piedra a la vista, y en la superior remata en un alero recto y muro tipo ático. La fachada sobre la Calle 12B es con énfasis en la simetría, consta en su basamento de 1 vano de acceso central con portada en piedra a la vista, 2 vanos de acceso a locales comerciales laterales y 2 vanos de ventana intermedios. El cuerpo alto consta en cada piso de 4 vanos de puerta ventana con tribuna y 1 vano central de balcón. La fachada sobre la Carrera 5 consta en su basamento de 3 vanos de acceso a locales comerciales y 5 vanos de ventana, el cuerpo alto cuenta en cada piso con 3 balcones separados entre sí por 2 vanos de puerta ventana con tribuna. Los vanos de ventana del primer piso y vanos de balcones son de forma rectangular, mientras los de acceso y vanos de puertas ventanas del segundo y tercer piso son en forma de arco rebajo. Todos cuentan con marcos en piedra y decoraciones en sus claves. En la fachada la carpintería del primer piso es metálica, mientras en el segundo y tercer piso las puertas ventanas son en madera. Su cubierta es a dos aguas en teja de fibrocemento.

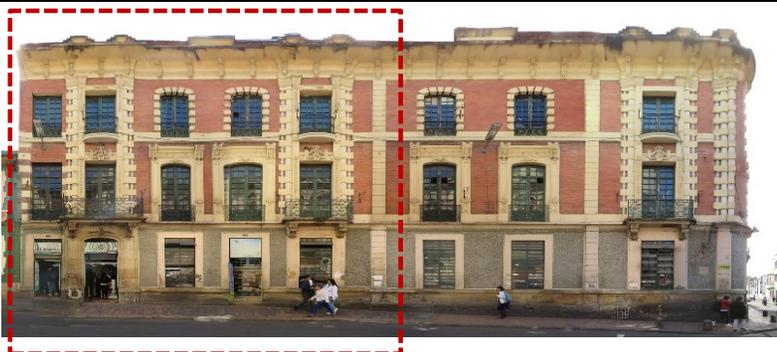
Fachada Oriental

Valor estético: De acuerdo con lo descrito y su valoración histórica, el inmueble puede leerse de forma integral a pesar de sus modificaciones. La composición de su fachada se caracteriza por el empleo del ladrillo a la vista y de la piedra en su ornamentación, en ella sobresalen molduras, marcos y apliques en este material que son singulares en las construcciones del sector y representan la riqueza arquitectónica de la época.
