1.1. Nombre del Bien	CL 11 5 16	1.2. Otros nombres	N.A.
1.3. Pertenece a valoración colectiva	No	1.4. Nombre	N.A.

3.1. Departamento	Bogotá	3.2. Municipio	Bogotá D.C.
3.3. Nomenclatura	CL 11 5 16	3.4. Nomenclatura antigua	N.A.
3.5. Barrio	La Catedral	3.6. Código Barrio	003110
3.7. Dentro de sector urbano histórico	Si	3.8. Nombre sector urbano	Sector Urbano Antiguo
3.9. No. de manzana	022	3.10. No. de predio	002
3.11. CHIP	AAA0032NALW	3.12. Localidad	Candelaria
3.13. Dentro de perímetro urbano	Si	3.14. UPZ	94
3.15. Nombre UPZ	Candelaria

FICHA DE INVENTARIO Y VALORACIÓN DE BIENES CULTURALES INMUEBLES

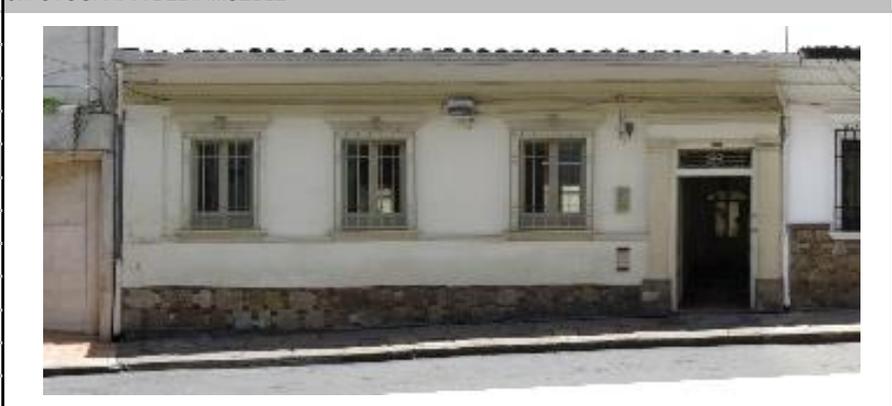
9. FOTOGRAFÍA DEL INMUEBLE

14. DESCRIPCIÓN	
<p>Inmueble de 1 piso en la parte frontal y 2 pisos en la parte posterior, paramentado en un predio medianero con forma irregular, cuyas dimensiones son: frente de 11.73 m y fondo de 39.20 m, logrando una proporción de 1 a 3.3 veces aproximadamente, con frente sobre la calle 11. La ocupación del predio se realiza a través de dos volúmenes: uno frontal con patio lateral y otro de forma rectangular agregado en el patio posterior. Se accede a la edificación a través de un zaguán con escalinatas, este entrega al primer patio central con galería abierta, el cual se encuentra en un nivel inferior que es el primer piso de la crujía posterior, la cual cuenta con 2 pisos. En el patio posterior se localiza una escalera secundaria de un tramo. La fachada es de 1 cuerpo, cuenta con un sobrecimiento de piedra y ladrillo ala vista y remata en cornisa superior localizada bajo un alero de caja. Cuenta con 4 vanos: 1 de acceso principal con portada, y 3 vanos de ventana con reja metálica, cornisa superior y alfajía moldurada. Interiormente los muros cuentan con revestimiento de pañete y pintura, la carpintería es de madera al igual que las escaleras, los pisos son en baldosin de gres para circulaciones y piso de madera para oficinas, y el cielo raso es pañetado con decoración en yeserías.</p>
