FICHA DE INVENTARIO Y VALORACIÓN DE BIENES CULTURALES INMUEBLES

1.1. Nombre del Bien	Centro Cultural Gabriel García Marquez	1.2. Otros nombres	N.A.
1.3. Pertenece a valoración colectiva	No	1.4. Nombre	N.A.

3.1. Departamento	Bogotá	3.2. Municipio	Bogotá D.C.
3.3. Nomenclatura	CL 11 5 60	3.4. Nomenclatura antigua	N.A.
3.5. Barrio	La Catedral	3.6. Código Barrio	003110
3.7. Dentro de sector urbano histórico	Si	3.8. Nombre sector urbano	Sector Urbano Antiguo
3.9. No. de manzana	022	3.10. No. de predio	003
3.11. CHIP	AAA0032NAMS	3.12. Localidad	Candelaria
3.13. Dentro de perímetro urbano	Si	3.14. UPZ	94
3.15. Nombre UPZ	Candelaria

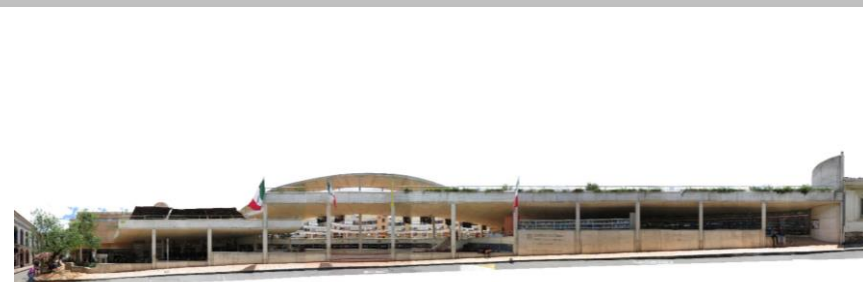
9. FOTOGRAFÍA DEL INMUEBLE

Inmueble de 4 pisos y un sótano paramentado en un predio esquinero rectangular, sus dimensiones son: frente de 35.50 m y fondo de 77.73 m, logrando una proporción de 1 a 2.18, con frentes sobre la CL 11 y la KR 6. Se emplaza mediante un volumen permeable visualmente y estructurado alrededor de 2 patios circulares abiertos. Las fachadas constan de 3 niveles que se escalonan y presentan diferentes planos respecto al paramento, construidas en ladrillo y estructura de concreto a la vista. La fachada occidental está antecedida por una pequeña zona verde; se compone de 2 balcones corridos, en medio de ellos se disponen 3 vanos corridos acristalados modulados por columnas de sección circular. La esquina es un espacio abierto delimitado por jardineras circulares con árboles; una terraza abierta de planta curva en el nivel 2 y un muro bajo son los elementos que estructuran a la fachada sur, compuesta de una secuencia de columnas de sección circular que se escalonan y soportan otra terraza que remata con un muro curvo lateral, lo que crea un espacio permeable que permite ver la composición interna del edificio. En un plano posterior del nivel 3 se vislumbra la silueta de la pérgola circular de concreto a la vista alrededor del gran patio central. Se ingresa por ambos costados mediante rampas y escaleras; el costado occidente se compone de un local comercial en el primer nivel y de oficinas en los niveles superiores. Alrededor del patio circular principal se disponen más locales comerciales, terrazas y circulaciones abiertas. En el costado suroriental hay un auditorio, una sala de exposiciones, un gran local comercial alrededor de un patio circular más pequeño, y otras dependencias de servicios. En el sótano funciona un parqueadero con acceso sobre la KR 6. Sus acabados de muro son pañete, pintura y ladrillo a la vista. Cuenta con carpintería metálica y cubiertas planas de concreto.
