FICHA DE INVENTARIO Y VALORACIÓN DE BIENES CULTURALES INMUEBLES

USO EXCLUSIVO DEL MINISTERIO DE CULTURA		INMUEBLE No	MZ	022
Código Nacional		Hoja 1	PR	004

1.1. Nombre del Bien	Edificio La Libertad	1.2. Otros nombres	N.A.
1.3. Pertenece a valoración colectiva	No	1.4. Nombre	N.A.

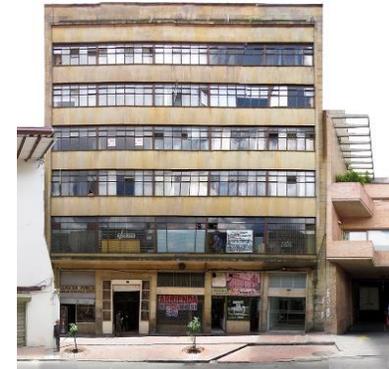
9. FOTOGRAFÍA DEL INMUEBLE

Inmueble de 8 pisos paramentado en un predio medianero con forma rectangular, cuyas dimensiones son: frente de 23.10 m y fondo de 46.20 m, logrando una proporción de 1 a 2 veces aproximadamente, con frente sobre la Carrera 6. La ocupación del predio se realiza a partir de 3 volúmenes separados por patios y aislamiento posterior. Cuenta con 6 accesos de los cuales 5 corresponden a locales comerciales. El acceso central conduce a través de un pasillo al punto fijo que lleva a los pisos superiores. La fachada en general consta de 3 cuerpos: basamento, cuerpo medio y cuerpo alto. El basamento que comprende el 1° piso, con una altura mayor a los demás pisos y localizado sobre la línea del paramento, consta de 1 vano de acceso principal, 5 vanos de acceso a locales comerciales con 4 vanos de ventana tipo vitrina. El mezzanine es marcado por una viga corrida que atraviesa el ancho del inmueble. El cuerpo medio comprendido del 2° al 6° piso, sobresale en voladizo sobre el plano del paramento, consta de bandas horizontales de ventanas del ancho del inmueble con antepechos en piedra a la vista. El cuerpo alto retrocede del plano anterior y cuenta con una terraza. El sistema estructural, como se evidencia en su planta, es de pórticos y entrepisos de concreto. Los materiales de los muros son en ladrillo con pañete y pintura al interior y revestimiento en piedra muñeca en fachada, carpintería metálica en puertas y ventanas, escaleras en concreto, pisos en granito pulido y baldosa cerámica.

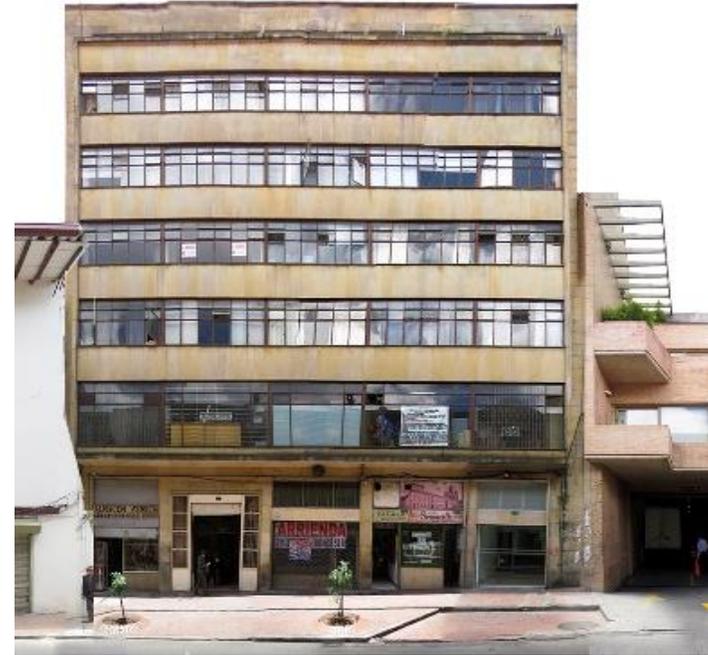
Fachada Occidente
Fuente: Equipo Levantamientos PEMP Patrimonio Inmueble

Valor estético: De acuerdo con lo descrito y su valoración histórica, el inmueble puede leerse de forma integral, es representativo del periodo moderno y de la consolidación del sector en la época. Denota los principios del diseño moderno tales como su tratamiento volumétrico mediante formas simples, fachada sobria, ventanas corridas y líneas de remate que enfatizan la horizontalidad.
