FICHA DE INVENTARIO Y VALORACIÓN DE BIENES CULTURALES INMUEBLES

1.1. Nombre del Bien	KR 6 11 62	1.2. Otros nombres	N.A.
1.3. Pertenece a valoración colectiva	No	1.4. Nombre	N.A.

3.1. Departamento	Bogotá	3.2. Municipio	Bogotá D.C.
3.3. Nomenclatura	KR 6 11 62	3.4. Nomenclatura antigua	N.A.
3.5. Barrio	La Catedral	3.6. Código Barrio	003110
3.7. Dentro de sector urbano histórico	Si	3.8. Nombre sector urbano	Sector Urbano Antiguo
3.9. No. de manzana	022	3.10. No. de predio	005
3.11. CHIP	AAA0032NHRJ	3.12. Localidad	Candelaria
3.13. Dentro de perímetro urbano	Si	3.14. UPZ	94
3.15. Nombre UPZ	Candelaria

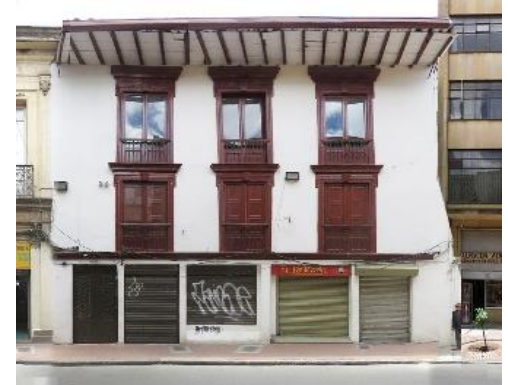
9. FOTOGRAFÍA DEL INMUEBLE

13.8. Correo electrónico	No documentado			No documentado				
14. DESCRIPCIÓN								
<p>Inmueble de 3 pisos, paramentado en un predio medianero con forma irregular, cuyas dimensiones son: frente de 10.00 m y fondo de 28.20 m, logrando una proporción de 1 a 2.8 veces aproximadamente, con frente sobre la carrera 6. La ocupación del predio se realiza a través de un volumen con patio central cubierto y traspatio lateral, los cuales se evidencian a partir del 2° piso. Se accede a la edificación a través de un vano lateral que conduce a una escalera en madera, esta lleva al patio central localizado a partir del 2° nivel. El 1° piso consta de 2 locales comerciales y servicios, mientras que los pisos superiores cuentan con habitaciones, sala comedor, 2 patios y servicios. La fachada en general, consta de 1 cuerpo, alero con canes de madera a la vista y vanos de acento vertical. El 1° piso delimitado por cornisa, consta de 4 vanos de acceso y 1 vano de ventana con reja metálica. El 2° y 3° piso consta de 3 vanos de puerta ventana con tribuna en cada piso. Su carpintería es de madera en ventanas, y metálica en puertas de fachada, rejas y barandas, los pisos son en listones de madera y baldosin de cemento.</p>

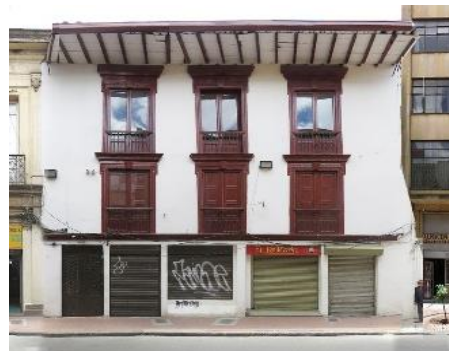
Fachada Occidental

Valor histórico: El inmueble fue construido a principios del siglo XX en el periodo republicano, representa las características constructivas en cuanto a sus técnicas y materiales, y el repertorio de elementos ornamentales como los marcos y cornisas de su fachada. Es de fácil lectura en su tipología original y lenguaje arquitectónico. Persiste ante las dinámicas y transformaciones del sector y mantiene la limitación del paramento original de la manzana siendo esta una de las primeras manzanas consolidadas desde la fundación de la ciudad.
