FICHA DE INVENTARIO Y VALORACIÓN DE BIENES CULTURALES INMUEBLES
USO EXCLUSIVO DEL MINISTERIO DE CULTURA

INMUEBLE No MZ 022

| 1.1. Nombre del Bien | CL 12 5 45 | 1.2. Otros nombres | N.A. |

| 3.3. Nomenclatura | CL 12 5 45 | 3.4. Nomenclatura antigua | N.A. |

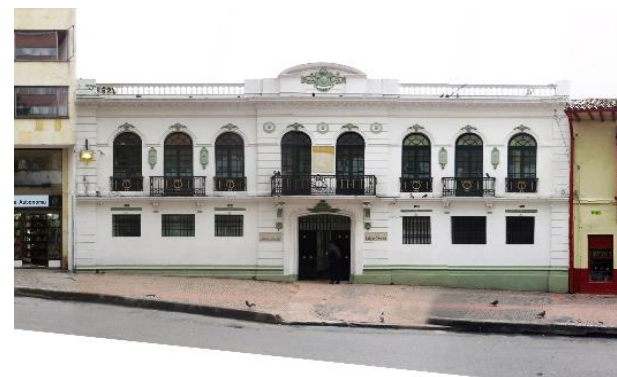
9. FOTOGRAFÍA DEL INMUEBLE

| <p>Inmueble de 2 pisos paramentado en un predio medianero con forma irregular, cuyas dimensiones son: frente de 20.00 m y fondo de 51.98 m, logrando una proporción de 1 a 2.6 veces aproximadamente, con frente sobre la Calle 12. La ocupación del predio se realiza a través de un volumen con 2 patios centrales, el primero cubierto con marquesina metálica y vidrio. Se accede a la edificación a través de un zaguán central que entrega al patio principal de galería abierta, seguido se localiza un corredor que comunica directamente con el segundo patio. La fachada en general consta de 3 cuerpos, uno central que marca el eje de la simetría y dos cuerpos laterales. Constituida de zócalo pañetado con moldura superior, ático balaustrado con frontón central, vanos recortados en 1° piso y vanos de acento vertical en 2°. El cuerpo central, el cual se encuentra pañetado con franjas horizontales dilatadas y rematado en frontón con arco de medio punto, cuenta en su 1° piso con 1 vano de acceso de mayor escala rematado en arco rebajado, y en su segundo piso con 2 vanos de puerta con remate en arco de medio punto y moldura en la clave, estos entregan a un balcón con baranda en forja metálica, soportado sobre ménsulas. Los cuerpos laterales, pañetados y rematados en ático balaustrado, cuentan cada uno en el primer piso con 3 ventanas rectangulares recortadas, y en el segundo piso con 3 vanos de ventana con tribuna rematados en arco de medio punto. La carpintería es de madera en puertas y ventanas de fachada, y metálica en rejas y barandas.</p> | |
