**FICHA DE INVENTARIO Y VALORACIÓN DE BIENES
CULTURALES INMUEBLES**
USO EXCLUSIVO DEL MINISTERIO DE CULTURA

INMUEBLE No MZ 022

1.1. Nombre del Bien	KR 5 11 83	1.2. Otros nombres	N.A.
1.3. Pertenece a valoración colectiva	No	1.4. Nombre	N.A.

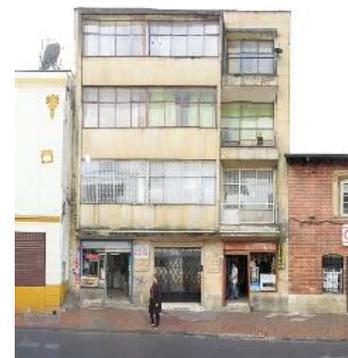
9. FOTOGRAFÍA DEL INMUEBLE

Inmueble de 4 pisos paramentado en un predio medianero con forma rectangular, cuyas dimensiones son: frente de 11.50 m y fondo de 15.30 m, logrando una proporción de 1 a 1.3 veces aproximadamente, con frente sobre la Carrera 5. La ocupación del predio se realiza a partir de un edificio con patio posterior esquinero. Se accede a la edificación a través de un pasillo central que comunica con una escalera que lleva hacia los pisos superiores. El 1° piso consta de 2 locales comerciales en su parte frontal, y 1 consultorio médico y servicios en la parte posterior. La fachada consta de 2 cuerpos: basamento y cuerpo alto. El basamento comprende el 1° piso y consta de 1 vano de acceso principal central, 2 vanos de acceso a locales comerciales laterales y 2 vanos de ventanas. El cuerpo alto comprende del 2° al 4° piso, está resuelto en un plano saliente del paramento y consta de una ventana horizontal corrida, y un balcón con baranda metálica en cada piso. con puerta y ventana en un plano posterior; en cada piso. El sistema estructural es de pórticos y entrepisos de concreto. Los materiales de los muros son en ladrillo a la vista con pañete y pintura al interior y revestimiento en piedra muñeca en fachada, carpintería metálica en puertas de acceso y ventanas, cubierta en teja de asbesto cemento a 2 aguas con estructura en madera.

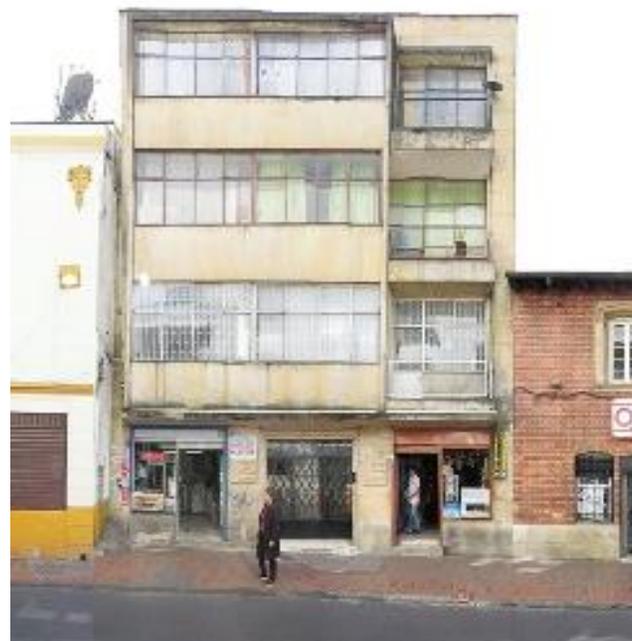
Fachada Oriente
Fuente: Equipo Fotografía PEMP Patrimonio Inmueble

Valor estético: De acuerdo con lo descrito y su valoración histórica, el inmueble puede leerse de forma integral, es representativo del periodo moderno y de la consolidación del sector en la época. Denota los principios del diseño de la época, tales como su tratamiento volumétrico mediante formas simples, fachada sobria y líneas de remate que enfatizan la horizontalidad.
