**FICHA DE INVENTARIO Y VALORACIÓN DE BIENES
CULTURALES INMUEBLES**
USO EXCLUSIVO DEL MINISTERIO DE CULTURA

INMUEBLE No MZ 022

| 1.1. Nombre del Bien | KR 5 11 57 | 1.2. Otros nombres | N.A. |

| 3.3. Nomenclatura | KR 5 11 57 | 3.4. Nomenclatura antigua | N.A. |

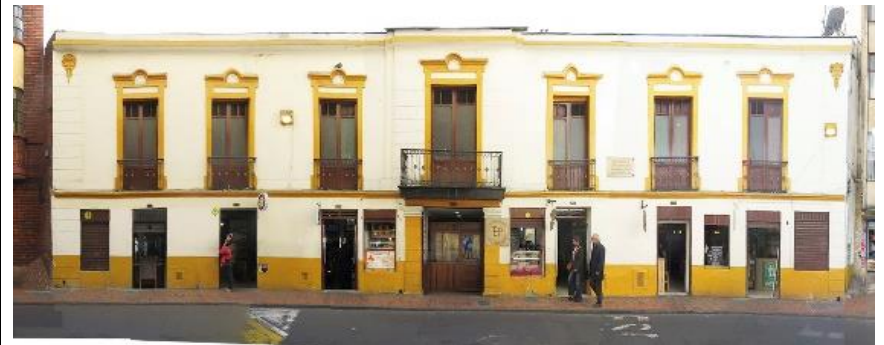
9. FOTOGRAFÍA DEL INMUEBLE

14. DESCRIPCIÓN
 Inmueble de 2 pisos paramentado en un predio medianero con forma irregular, cuyas dimensiones son: frente de 26.46 m y fondo de 31.88 m, logrando una proporción de 1 a 1.2 veces aproximadamente, con frente sobre la Carrera 5. La ocupación del predio se realiza a través de un volumen con patio central cubierto con marquesina, y patio posterior. Se accede a la edificación a través de un zaguán que entrega al patio central, en cuyo lado sur se localiza una escalera de un tramo. El 1° piso consta de 4 locales comerciales en su crujía frontal, aulas de clase en su crujía sur, y espacios de servicios y un laboratorio en las crujías norte y occidente. La fachada consta en su parte inferior de zócalo pintado, cuenta con una cornisa que divide sus pisos y remata en una cornisa ubicada bajo un alero. El 1° piso consta de 1 vano central de acceso principal, el cual es marcado por pilastras y un dintel de madera, cuenta además con 6 vanos de acceso a locales comerciales y 5 vanos de ventanas. El 2° piso consta de 6 vanos de puerta ventana con tribuna adornados con marco de pañete y molduras superiores, y 1 vano central de puerta que entrega a un balcón con reja en forja metálica. Internamente los muros cuentan con revestimiento de pañete y pintura, su entrepiso es de madera, y conserva pisos en baldosín de cemento.

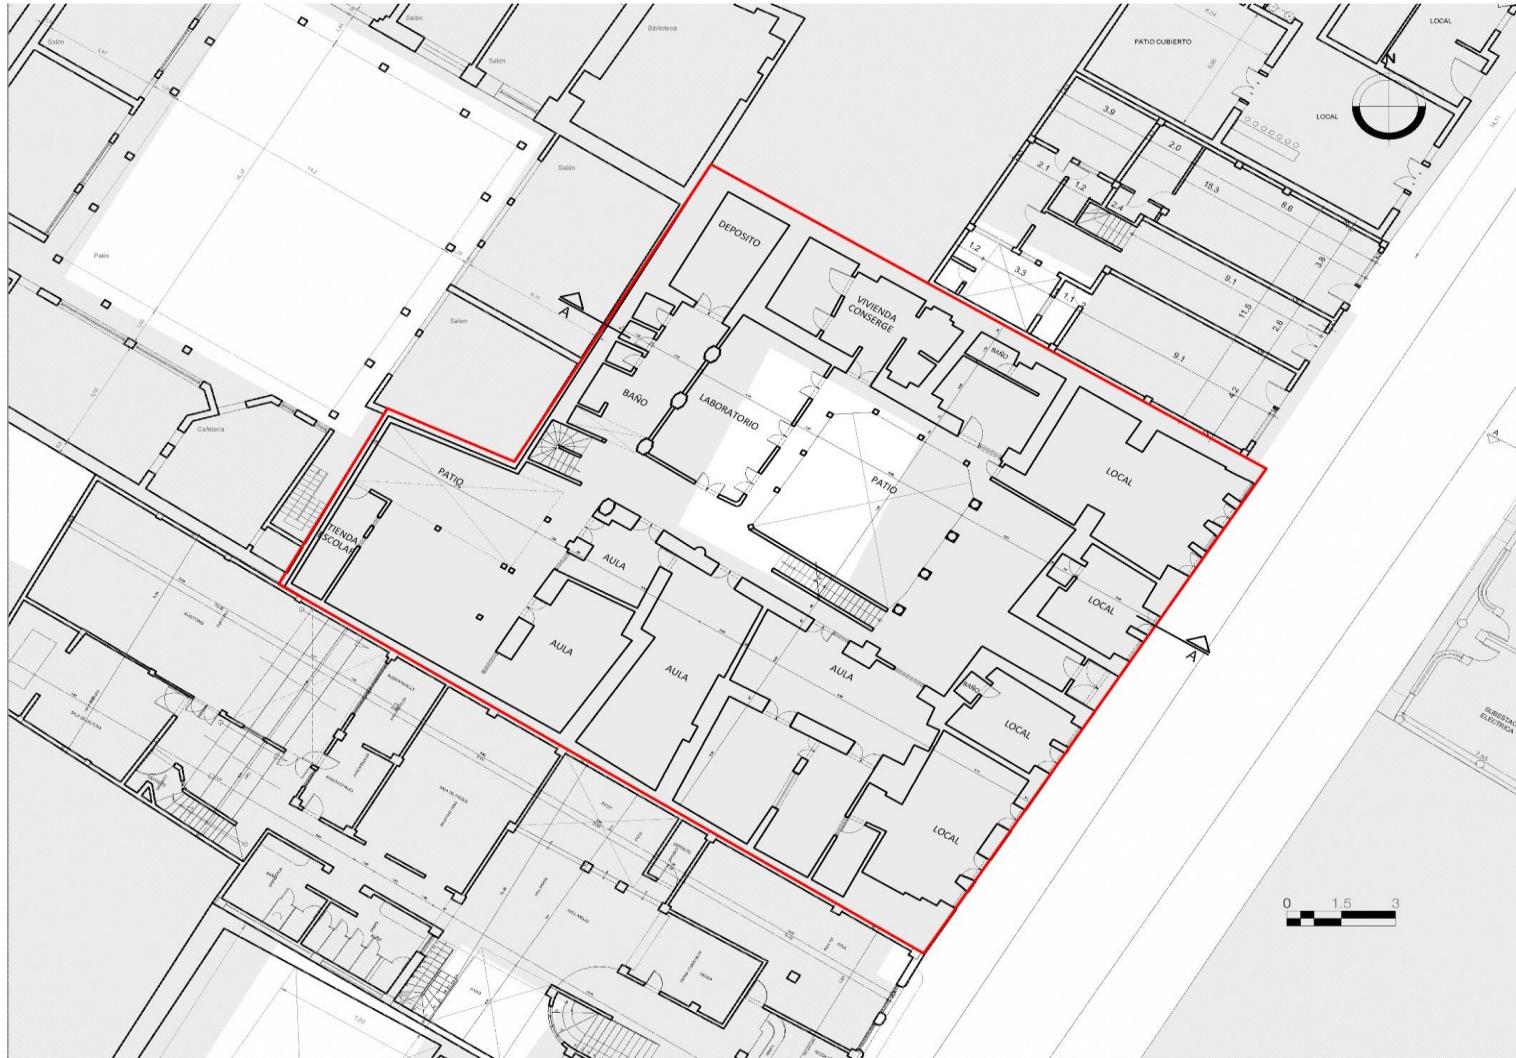
18. PLANIMETRÍA (PLANTA ARQUITECTÓNICA)

Planta primer piso
