FICHA DE INVENTARIO Y VALORACIÓN DE BIENES CULTURALES INMUEBLES

1.1. Nombre del Bien	KR 5 11 43	1.2. Otros nombres	N.A.
1.3. Pertenece a valoración colectiva	No	1.4. Nombre	N.A.

3.1. Departamento	Bogotá	3.2. Municipio	Bogotá D.C.
3.3. Nomenclatura	KR 5 11 43	3.4. Nomenclatura antigua	N.A.
3.5. Barrio	La Catedral	3.6. Código Barrio	003110
3.7. Dentro de sector urbano histórico	Si	3.8. Nombre sector urbano	Sector Urbano Antiguo
3.9. No. de manzana	022	3.10. No. de predio	017
3.11. CHIP	AAA0032NKXR	3.12. Localidad	Candelaria
3.13. Dentro de perímetro urbano	Si	3.14. UPZ	94
3.15. Nombre UPZ	Candelaria

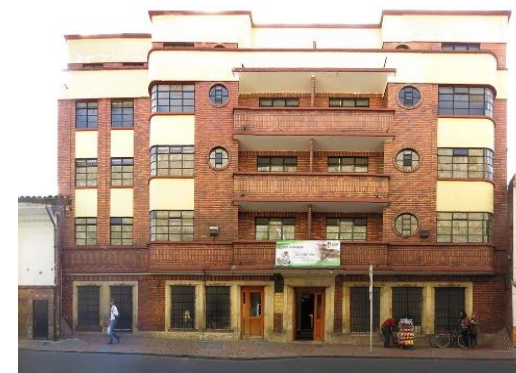
9. FOTOGRAFÍA DEL INMUEBLE

Inmueble de 5 pisos en su parte frontal y 3 pisos en su parte posterior, retrocedido del paramento en un predio medianero con forma irregular, cuyas dimensiones son: frente de 22.72 m y fondo de 40.78 m, logrando una proporción de 1 a 1.8 veces aproximadamente, con frente sobre la Carrera 5. La ocupación del predio se realiza a través de 2 volúmenes: uno frontal de 2 patios laterales y otro aislado de patio posterior. Se accede a través de vano central que entrega a un área de recepción, detrás de esta se localiza la escalera principal que lleva a los pisos superiores. Posteriormente se ubica un hall de mesas, y a sus lados los 2 patios laterales. Una circulación central que parte del hall lleva al volumen posterior. La fachada consta de 3 cuerpos: basamento (1° piso), cuerpo medio (del 2° al 4° piso) y cuerpo alto (5° piso); cuenta con ladrillo y piedra a la vista. El basamento consta de 1 vano de acceso principal marcado por enchape en piedra muñeca, vano de acceso de emergencia, y 7 vanos de ventanas de acento vertical con marco en piedra. El cuerpo medio, cuenta al lado oriente en cada piso con 2 vanos de ventanas con antepecho pañetado, al lado occidente consta de un volumen saliente de esquinas redondeadas, este cuenta con 2 ventanas redondeadas laterales con antepecho pañetado, 2 vanos de ventanas circular y 1 balcón central en cada piso. El cuerpo alto consta de 2 volúmenes: el 1° sobre la línea del paramento y otro saliente a este. Internamente los muros cuentan con revestimiento de pañete y pintura; la carpintería es metálica, y los pisos en baldosa cerámica.
