FICHA DE INVENTARIO Y VALORACIÓN DE BIENES CULTURALES INMUEBLES

1. DENOMINACIÓN				
1.1. Nombre del Bien	Hotel Augusta	1.2. Otros nombres	N.A.	
1.3. Pertenece a valoración colectiva	No	1.4. Nombre	N.A.	
2. CLASIFICACIÓN TIPOLOGICA

3. LOCALIZACIÓN				
3.1. Departamento	Bogotá	3.2. Municipio	Bogotá D.C.	
3.3. Nomenclatura	CL 13 4 77	3.4. Nomenclatura antigua	N.A.	
3.5. Barrio	La Catedral	3.6. Código Barrio	003110

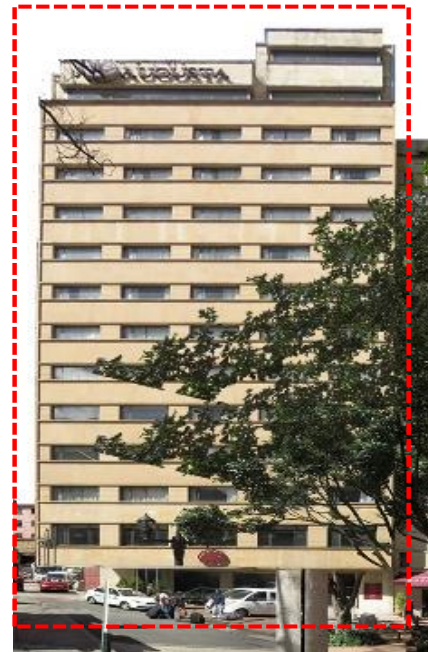
Fachada Norte

Valor estético: De acuerdo con lo descrito y su valoración histórica, el inmueble puede leerse de forma integral ya que cuenta con pocas modificaciones. Denota los principios del diseño moderno tales como la utilización de líneas rectas, y fachadas sin ornamentación. Su fachada igualmente cuenta con un acabado similar o igual a la piedra muñeca, tendencia estilística de los edificios de la época.
