FICHA DE INVENTARIO Y VALORACIÓN DE BIENES CULTURALES INMUEBLES				USO EXCLUSIVO DEL MINISTERIO DE CULTURA		INMUEBLE No	MZ	024					
				Código Nacional		Hoja 1	PR	020

1. DENOMINACIÓN				8. LOCALIZACIÓN									
1.1. Nombre del Bien	CL 15 4 31	1.2. Otros nombres	N.A.

FICHA DE INVENTARIO Y VALORACIÓN DE BIENES CULTURALES INMUEBLES

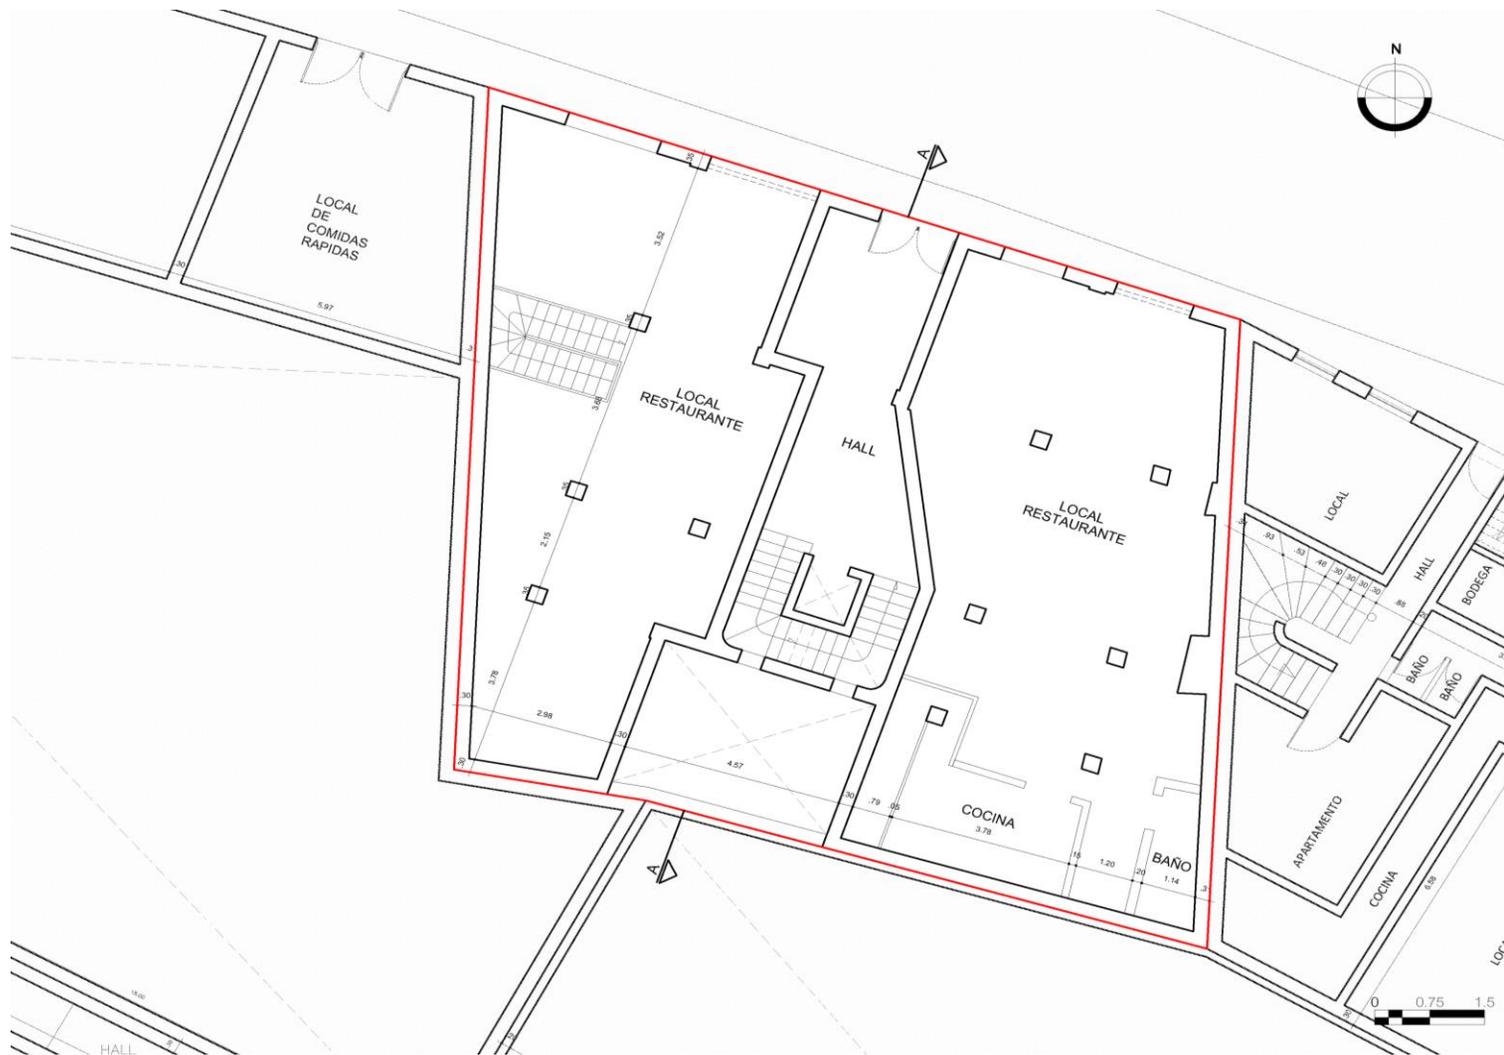
Planta primer piso

Inmueble de 5 pisos y sótano, paramentado en un predio medianero con forma irregular, cuyas dimensiones son: frente de 16.30 m y fondo de 14.30 m, logrando una proporción de 1 a 1.1 veces aproximadamente, con frente sobre Calle 12D. La ocupación del predio se realiza a partir de 1 volumen con patio posterior central. Cuenta con 3 accesos: dos laterales que entregan a locales comerciales diferentes, y uno central que comunica con la escalera principal del edificio. La fachada consta de 2 cuerpos: el primero correspondiente al primer piso, consta de 1 vano de acceso principal con marco de realce, 2 vanos de acceso a locales comerciales y 2 vanos de ventanas. El segundo cuerpo hace referencia a los pisos superiores, sobresale en voladizo del plano del paramento y está compuesto de 1 volumen central pañetado y 2 volúmenes laterales en ladrillo a la vista con esquinas redondeadas. El volumen central cuenta con 3 tabiques verticales centrales que enmarcan 2 vanos de ventana en cada piso; hacia sus costados se localizan vanos de ventanas en cada piso. Los volúmenes laterales constan de 1 vano de ventana con borde redondeado en cada piso. El sistema estructural, según su planta arquitectónica, es de pórticos y entrepisos de concreto. Los muros de fachada son en ladrillo a la vista en sus costados laterales y con pañete y pintura en el área central, carpintería de madera en puertas y ventanas de 1º piso, y carpintería metálica ventanas de los pisos superiores.

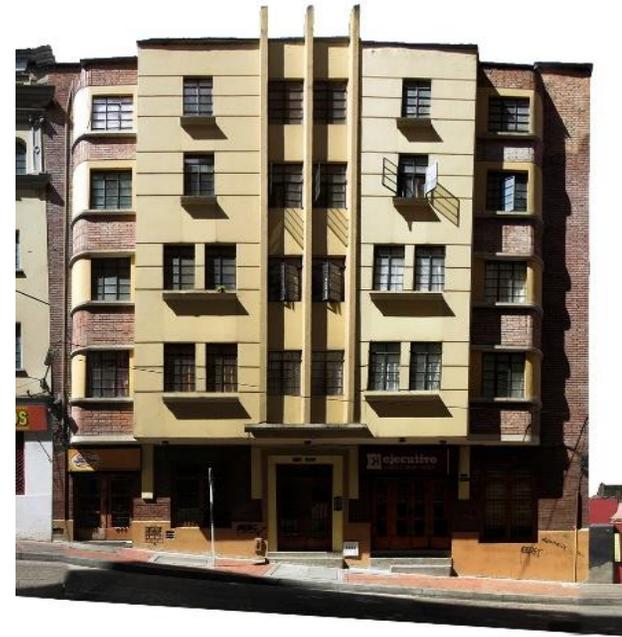
Fachada Norte

Valor estético: De acuerdo con lo descrito y su valoración histórica, el inmueble puede leerse de forma integral a pesar de sus modificaciones. En su fachada adopta elementos característicos del lenguaje Art Deco, tales como volúmenes con esquinas redondeadas que sobresalen, o los elementos verticales que marcan la simetría de su composición.
