FICHA DE INVENTARIO Y VALORACIÓN DE BIENES CULTURALES INMUEBLES

1. DENOMINACIÓN			
1.1. Nombre del Bien	KR 4 12 C 97	1.2. Otros nombres	N.A.
1.3. Pertenece a valoración colectiva	No	1.4. Nombre	N.A.
2. CLASIFICACIÓN TIPOLOGICA

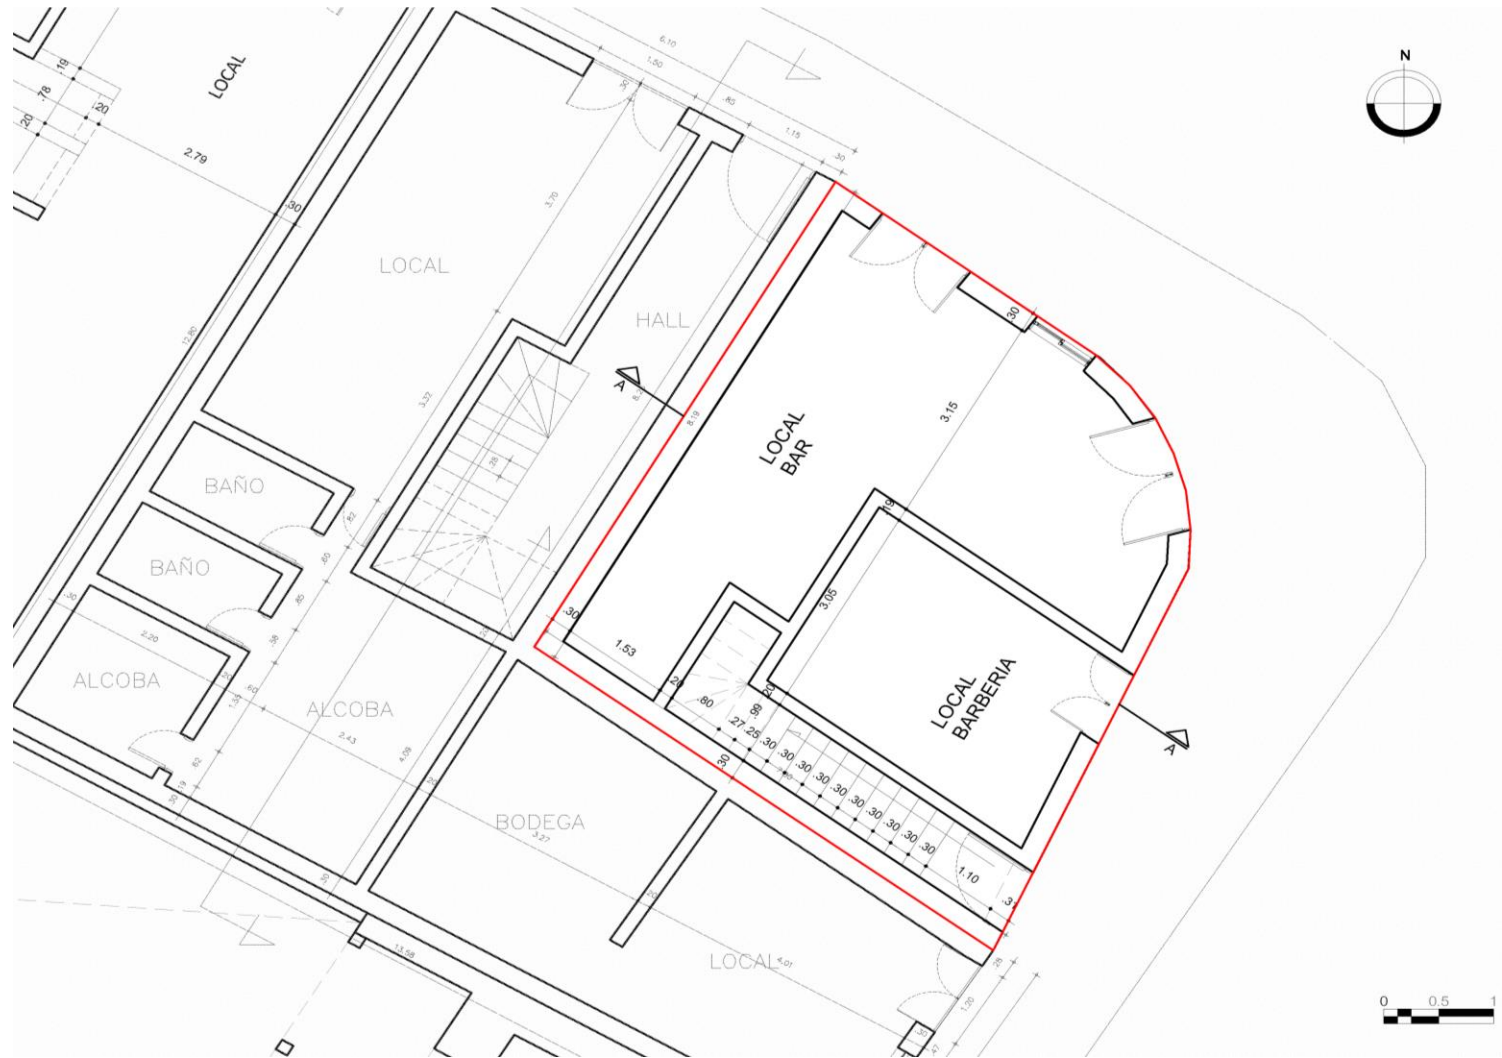
Planta primer piso

Inmueble de 3 pisos, paramentado en un predio esquinero con forma irregular y esquina redondeada, cuyas dimensiones son: frente de 8.25 m y fondo de 7.07 m, logrando una proporción de 1 a 1.2 veces aproximadamente, con frentes sobre la Calle 12D y la Carrera 4. La ocupación del predio es total a partir de un volumen. Cuenta con 4 accesos: 2 que entregan a un local ubicado en la esquina, uno que es el ingreso a otro local sobre la Carrera 4, y otro que comunica con la escalera de acceso a los pisos superiores. Sus fachadas constan de 2 cuerpos: el primero corresponde al primer piso y continua con el paramento de la manzana, en el se localiza el zócalo y vanos de acceso y de ventanas de forma rectangular, el segundo cuerpo hace referencia al segundo y tercer piso, consta de un volumen en voladizo formado por vanos de ventanas rectangulares. La fachada remata en un muro tipo ático. Sus acabados son pañete y pintura en los muros, carpintería de madera en puertas y ventanas de fachada, y carpintería metálica en puertas de acceso.

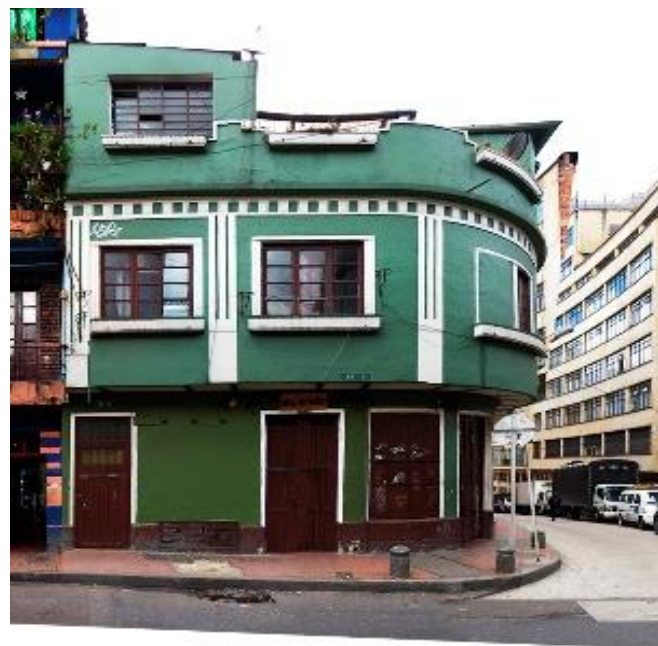
Fachada Oriente

Valor estético: De acuerdo con lo descrito y su valoración histórica, el inmueble puede leerse de forma integral a pesar de sus modificaciones, su fachada comparte características con los inmuebles del sector de la misma época, como son su volumetría de forma redondeada, volúmenes en voladizo y remate con muros bajos que ocultan la cubierta; la similitud de estos rememora la imagen de la ciudad de mediados de siglo XX.
