FICHA DE INVENTARIO Y VALORACIÓN DE BIENES CULTURALES INMUEBLES

1. DENOMINACIÓN			
1.1. Nombre del Bien	KR 4 12 C 43	1.2. Otros nombres	N.A.
1.3. Pertenece a valoración colectiva	No	1.4. Nombre	N.A.
2. CLASIFICACIÓN TIPOLOGICA

3. LOCALIZACIÓN			
3.1. Departamento	Bogotá	3.2. Municipio	Bogotá D.C.
3.3. Nomenclatura	KR 4 12 C 43	3.4. Nomenclatura antigua	N.A.
3.5. Barrio	La Catedral	3.6. Código Barrio	003110

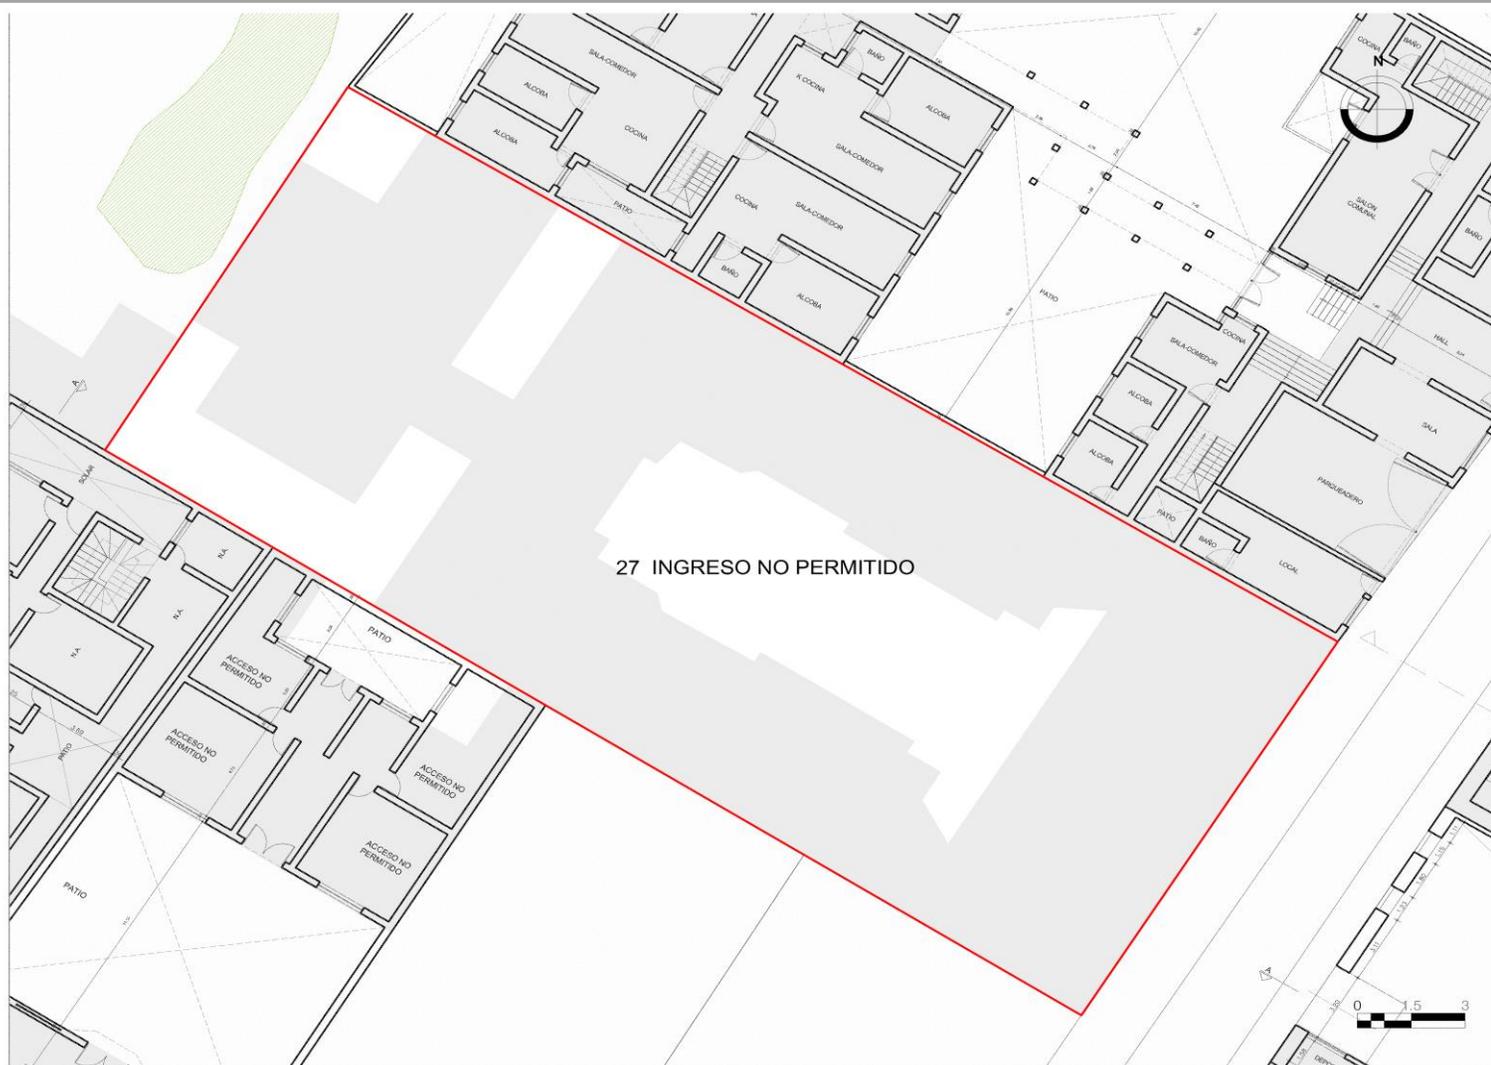
Planta primer piso

13.7. Teléfono	No documentado		No documentado								
13.8. Correo electrónico	No documentado		No documentado								
14. DESCRIPCIÓN						Fuente: No documentado		17. RESEÑA HISTÓRICA			
<p>Inmueble de 3 pisos, paramentado en un predio medianero con forma rectangular, cuyas dimensiones son: frente de 20.20 m y fondo de 48.60 m, logrando una proporción de 1 a 2.4 veces aproximadamente, con frente sobre la Carrera 4. La ocupación del predio se realiza a partir de 2 volúmenes separados por un patio alargado al ancho del predio. El primero con patio central alargado y el segundo con patio posterior esquinero. Se accede a la edificación a través de un vano central que entrega a un corredor. La fachada es en su totalidad de piedra a la vista, consta de 2 cuerpos: el primero correspondiente al 1° piso y continua con el paramento de la manzana, consta de 1 vano central de acceso y 3 vanos de ventana de diferentes dimensiones a cada lado. El segundo cuerpo consta de 2 volúmenes laterales que sobresalen en voladizo, son de esquina redondeada y cuentan con líneas horizontales que delimitan el entrepiso; en ellos se localizan 4 vanos de ventana repartidos simétricamente en cada piso, la parte central que los separa consta de 1 vano de ventana vertical alargada con remate en frontón recto. Su cubierta es a 2 aguas en teja de barro.</p>						<p>Inmueble construido a mediados del siglo XX, perteneciente al periodo de la transición. Mantiene su uso original residencial. No se conocen datos de autor, diseñador o constructor. En 1936 según aerofotografía histórica se observa un inmueble de volumen con patio central y solar; el cual fue demolido en los años 50 para la construcción del inmueble actual. No se conocen datos de solicitudes de intervención ni de antecedentes de archivo.</p>

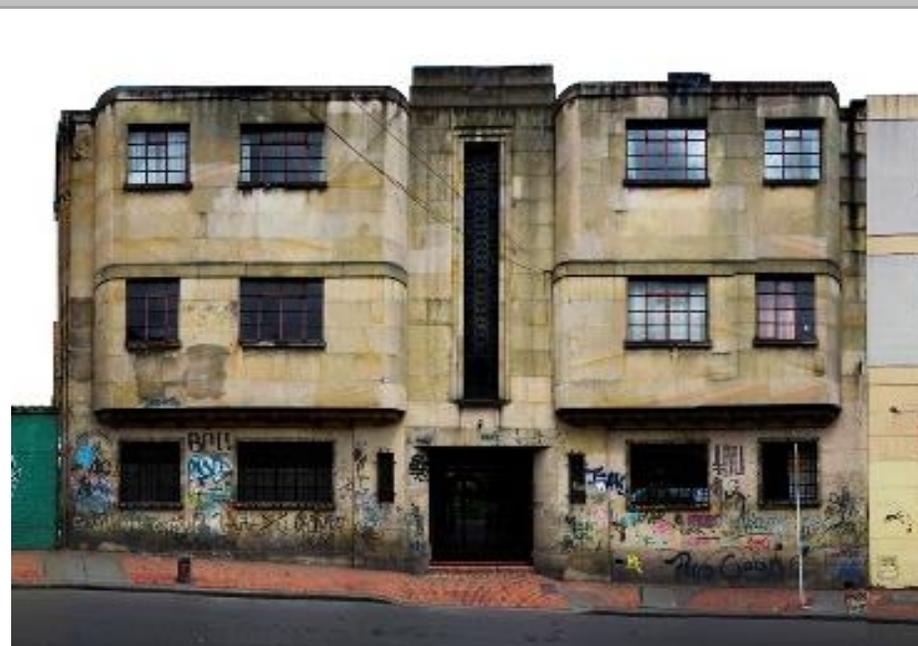
Fachada Oriente

Valor estético: De acuerdo con lo descrito y su valoración histórica, el inmueble puede leerse de forma integral ya que no presenta modificaciones. Su fachada adopta elementos característicos del lenguaje Art Deco, tales como volúmenes con esquinas redondeadas que sobresalen, o los elementos verticales que marcan la simetría de su composición, como su ventana central.
