FICHA DE INVENTARIO Y VALORACIÓN DE BIENES CULTURALES INMUEBLES

INMUEBLE No MZ 025

1.1. Nombre del Bien	KR 5 12 B 36	1.2. Otros nombres	N.A.
1.3. Pertenece a valoración colectiva	No	1.4. Nombre	N.A.

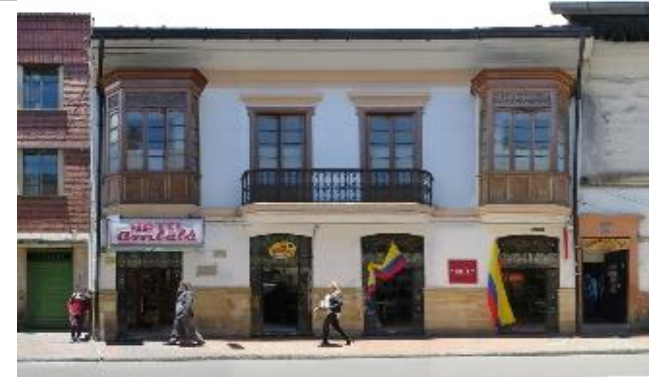
9. FOTOGRAFÍA DEL INMUEBLE

Inmueble de 2 pisos en la parte frontal y 3 en la parte posterior, paramentado en un predio medianero, cuyas dimensiones son 11.50 m de frente sobre la Carrera 5 por 16.02 m de fondo, logrando una proporción de 1 a 1.39 veces. La ocupación del predio se realiza a través de un volumen con patio central, el cual cuenta con 4 accesos: 2 que pertenecen a un local comercial que funciona en el costado sur, uno central que entrega a un pequeño local, y otro lateral que conduce al patio, a cuyo lado norte se localiza la escalera principal, una secundaria se encuentra al fondo del inmueble. La fachada esta compuesta por un zócalo de piedra, cornisas de remate en cada nivel y alero tipo cajón. En el primer piso se ubican cuatro puertas, mientras en el segundo se localizan 2 puertas ventanas centrales que entregan al mismo balcón, y un gabinete a cada lado. Las puertas del primer piso son en metal, mientras las puertas y gabinetes del segundo piso son en madera. Su muro de fachada cuenta con acabado de pañete y pintura.

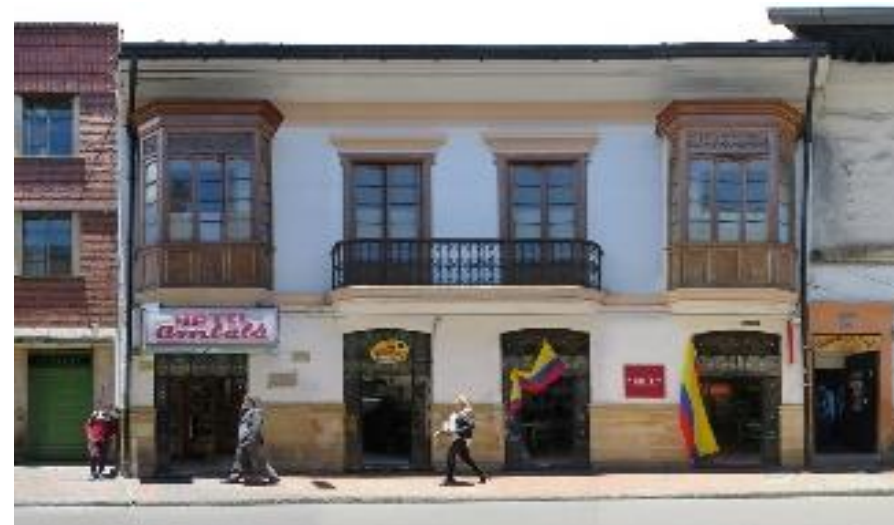
Fachada Occidente

Valor estético: El valor estético de este inmueble se fundamenta en la composición de su fachada, en la cual resalta la elaboración de carpinterías de madera, con detalles de calados en los gabinetes del segundo piso. A nivel urbano la altura del inmueble y las características de su fachada son similares a inmuebles provenientes de la misma época, con estos conforma la imagen de la ciudad de comienzos de siglo XX.
