FICHA DE INVENTARIO Y VALORACIÓN DE BIENES CULTURALES INMUEBLES

1.1. Nombre del Bien	KR 5 12 B 58	1.2. Otros nombres	N.A.
1.3. Pertenece a valoración colectiva	No	1.4. Nombre	N.A.

3.1. Departamento	Bogotá	3.2. Municipio	Bogotá D.C.
3.3. Nomenclatura	KR 5 12 B 58	3.4. Nomenclatura antigua	N.A.
3.5. Barrio	La Catedral	3.6. Código Barrio	003110
3.7. Dentro de sector urbano histórico	Si	3.8. Nombre sector urbano	Sector Urbano Antiguo
3.9. No. de manzana	025	3.10. No. de predio	011
3.11. CHIP	AAA0032OFKL	3.12. Localidad	Candelaria
3.13. Dentro de perímetro urbano	Si	3.14. UPZ	94
3.15. Nombre UPZ	Candelaria

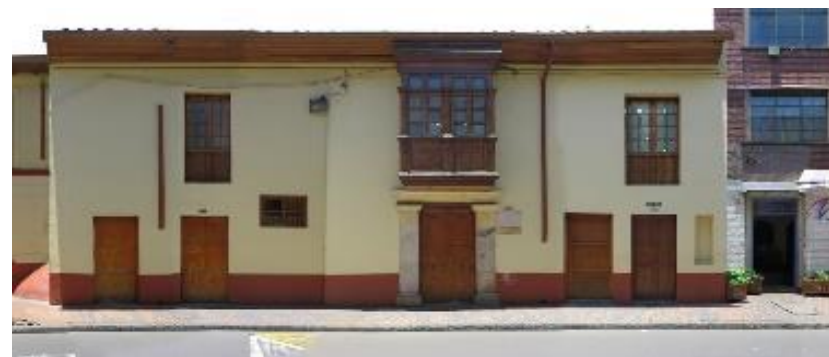
9. FOTOGRAFÍA DEL INMUEBLE

14. DESCRIPCIÓN
<p>Inmueble de 2 pisos paramentado en un predio medianero, cuyas dimensiones son: 15.13m de frente sobre la carrera 5 por 27.56m de fondo, dando una proporción de 1 a 1.82 veces. La ocupación del predio se realiza a través de un volumen frontal con un patio central, la demás área es usada como cancha múltiple. Cuenta con un acceso central que entrega a un patio cubierto que sirve de hall, a su lado oriente se encuentra una escalera y un espacio a cada uno de sus lados norte y sur. Los 2 accesos del costado norte comunican con un espacio independiente que funciona como oficina, la cual está comunicada con el predio 012 a través de un acceso lateral. Su fachada consta de un zócalo pintado, sobre el cual se organizan en el primer piso 5 vanos de puertas, el central correspondiente al acceso principal cuenta con una portada en piedra, en el segundo piso se localiza un gabinete central y una puerta ventana que entrega a un balcón tipo tribuna a ca da lado. Su entrepiso y escalera se conservan en madera, y cubierta a dos aguas en teja de barro.</p>
