FICHA DE INVENTARIO Y VALORACIÓN DE BIENES CULTURALES INMUEBLES

1. DENOMINACIÓN			
1.1. Nombre del Bien	CL 12 C 4 93	1.2. Otros nombres	N.A.
1.3. Pertenece a valoración colectiva	No	1.4. Nombre	N.A.
2. CLASIFICACIÓN TIPOLOGICA

3. LOCALIZACIÓN			
3.1. Departamento	Bogotá	3.2. Municipio	Bogotá D.C.
3.3. Nomenclatura	CL 12 C 4 93	3.4. Nomenclatura antigua	N.A.
3.5. Barrio	La Catedral	3.6. Código Barrio	003110

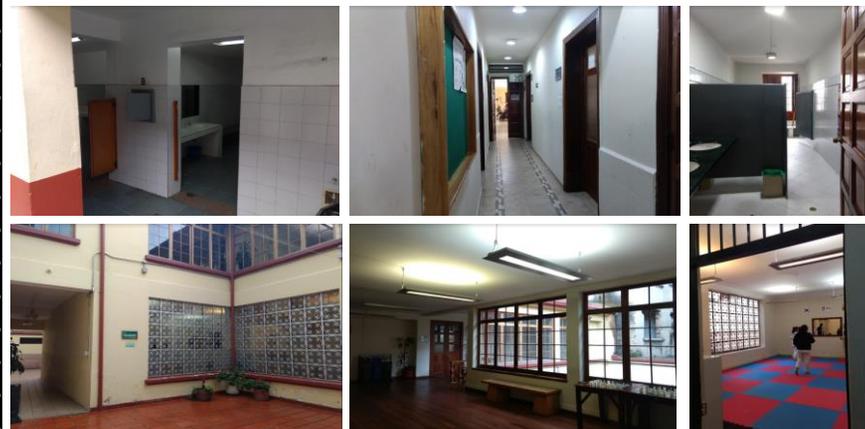
16. FOTOGRAFÍAS INTERIORES

Inmueble de 2 pisos paramentado en un predio esquinero, cuyas dimensiones son 16.89 m de frente sobre la Calle 12 C por 40.23 m de fondo sobre la Carrera 5, logrando una proporción de 1 a 2.38 veces. La ocupación del predio se realiza a través de un volumen con dos patios laterales. Se ingresa por ambos costados: sobre la carrera 5 hay 3 accesos, mientras que sobre la calle 12 C hay 4. El acceso principal se localiza sobre la Carrera 5, este conduce al patio de mayores dimensiones y a la escalera principal. Sus fachadas cuentan con un zócalo pintado, una cornisa que divide los dos pisos, una cornisa superior y un alero con canes a la vista, todos sus vanos son de forma rectangular en posición vertical, el primer piso corresponde a puertas y ventanas, mientras en el segundo piso en su mayoría vanos de puertas ventanas con baranda de metal a ras de muro. El primer piso es pañetado en franjas horizontales con dilataciones mientras el segundo cuenta con un pañete liso y pintura. Interiormente sus muros también cuentan con un revestimiento de pañete y pintura y su escalera principal es en madera.

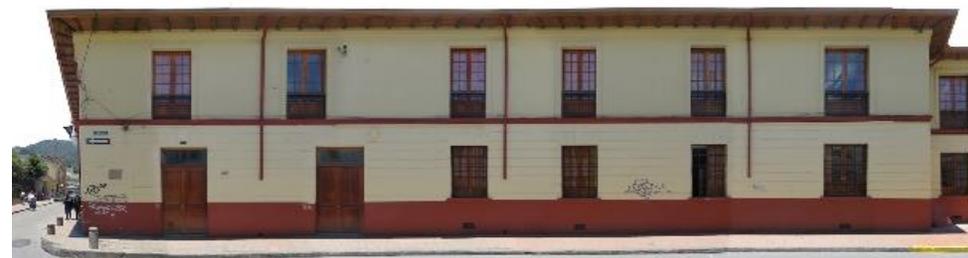
Fachada Occidente

Valor estético: A pesar de sus modificaciones interiores, mantiene la homogeneidad en sus fachadas, caracterizadas por contar con un zócalo, vanos rectangulares, y una cornisa y un alero de remate. Estas características son similares en los inmuebles colindantes de la mis época, con ellos forma la imagen de la ciudad de finales del siglo XIX y comienzos del XX.
