FICHA DE INVENTARIO Y VALORACIÓN DE BIENES CULTURALES INMUEBLES
USO EXCLUSIVO DEL MINISTERIO DE CULTURA

INMUEBLE No MZ 025

1.1. Nombre del Bien	CL 12 C 4 79	1.2. Otros nombres	N.A.
1.3. Pertenece a valoración colectiva	No	1.4. Nombre	N.A.

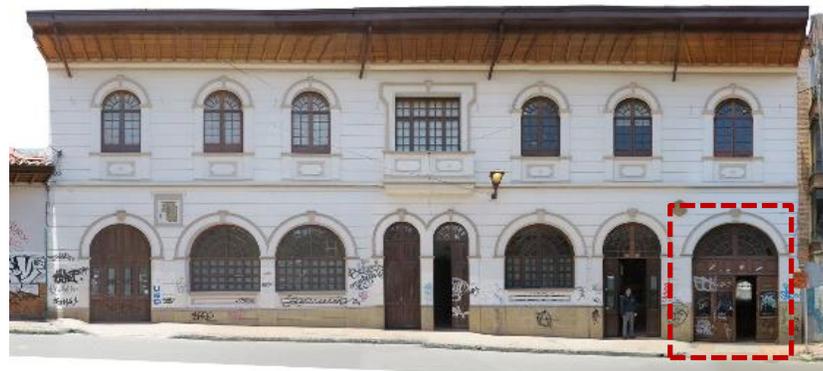
9. FOTOGRAFÍA DEL INMUEBLE

Inmueble de 2 pisos, implantado en un predio interno dentro de la manzana 025, cuyas dimensiones se desconocen. La ocupación del predio se realiza a partir de un volumen con un patio central y un patio lateral esquinero. Se accede desde la calle 12 C por un pasaje que inicia en la fachada del predio 020, atravesando una reja que permite el paso a dicho pasaje, el cual conduce al predio interior a donde se llega por el frente de una de las crujías principales, área que también se encuentra cubierta. Se ingresa a un patio descubierto y un hall que distribuye en el primer piso, mediante una circulación irregular, a 6 dependencias de sala de las cuales 2 corresponden a un patio central cubierto; en medio de estas se disponen 3 depósitos, 2 baños, un pequeño patio lateral esquinero sobre el costado sur y un patio lateral sobre el costado oriente. Se ingresa al segundo piso mediante una escalera de un tramo, las cuales comunican a las habitaciones y servicios. El sistema estructural es en muros de carga de adobe y ladrillo, el entrepiso es con estructura de madera y la cubierta es a dos aguas y en teja de barro. Los pisos son en adoquín y la carpintería es metálica.
