FICHA DE INVENTARIO Y VALORACIÓN DE BIENES CULTURALES INMUEBLES

1. DENOMINACIÓN				
1.1. Nombre del Bien	KR 5 12 64	1.2. Otros nombres	N.A.	
1.3. Pertenece a valoración colectiva	No	1.4. Nombre	N.A.	
2. CLASIFICACIÓN TIPOLOGICA

3. LOCALIZACIÓN				
3.1. Departamento	Bogotá	3.2. Municipio	Bogotá D.C.	
3.3. Nomenclatura	KR 5 12 64	3.4. Nomenclatura antigua	N.A.	
3.5. Barrio	La Catedral	3.6. Código Barrio	003110

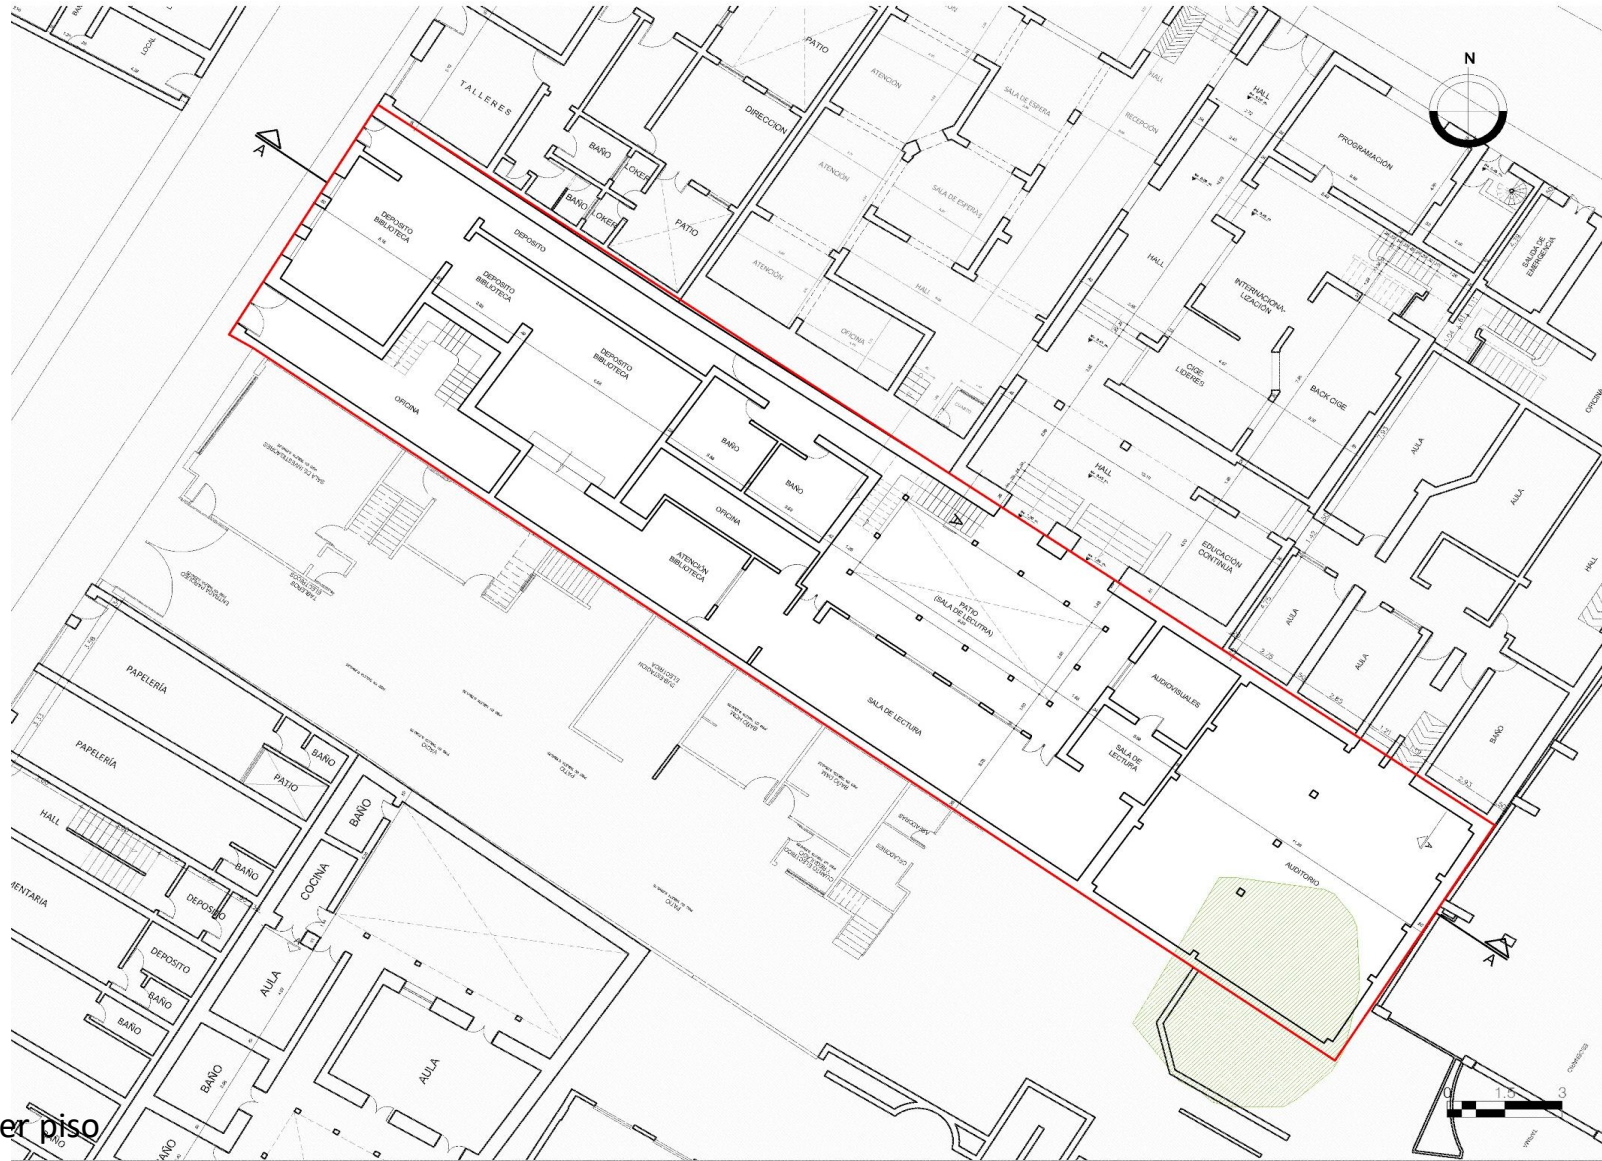
Planta primer piso

Inmueble de 3 pisos de altura, paramentado en un predio medianero, cuyas dimensiones son 11.24m de frente sobre la carrera 5 por 53.19m de fondo, logrando una proporción de 1 a 4.73 veces. La ocupación se realiza a partir de varios volúmenes: el primero con patio lateral; posterior a este, hay otro volumen que también alberga un patio lateral y se conecta con el primero; en la parte final del predio hay un patio cubierto. Existen 2 accesos laterales sobre su fachada, sin embargo, se encuentran inhabilitados y se ingresa por los predios 011, 012 y 013. Sobre el costado sur-occidente hay una oficina con una escalera; paralelo a esta, hay un depósito de biblioteca dividido en 3 espacios comunicados; un pasillo paralelo conduce a una batería de baños y unas escaleras junto al patio lateral (cubierto), que funciona como sala de lectura; Perimetralmente a este, hay una oficina, una recepción de la biblioteca, otras 2 salas de lectura y una sala de audiovisuales. En la parte posterior y sin comunicación con el resto de la edificación, hay un auditorio comunicado con el predio 013. Los demás niveles se disponen oficinas y servicios, igualmente comunicados con los otros predios. La fachada se estructura a partir de un plano continuo, enchapado en piedra y con una moldura horizontal con un zócalo. Posee diferentes tipos de vanos en de arco de medio punto en el primer piso, con pequeños pilares; en el segundo piso hay azulejos sobre los vanos y un balcón en voladizo con ménsulas y reja metálica, una ventana con una pequeña tribuna en piedra. En el remate, los vanos tienen una silueta escalonada en las esquinas superiores y grandes aleros individuales, sobre canes en madera y teja de barro; sobre el acceso sur hay un balcón tipo camarín de grandes proporciones. Remate de formas escalonadas de piedra. Sistema estructural de vigas, columnas y entrepisos de concreto. Acabado de revoque, pintura y piedra muñeca. Cubierta de teja de barro. Carpintería de madera y metal.
