FICHA DE INVENTARIO Y VALORACIÓN DE BIENES CULTURALES INMUEBLES

INMUEBLE No	MZ	026
Hoja 1	PR	010

1.1. Nombre del Bien	KR 5 12 74	1.2. Otros nombres	N.A.
1.3. Pertenece a valoración colectiva	No	1.4. Nombre	N.A.

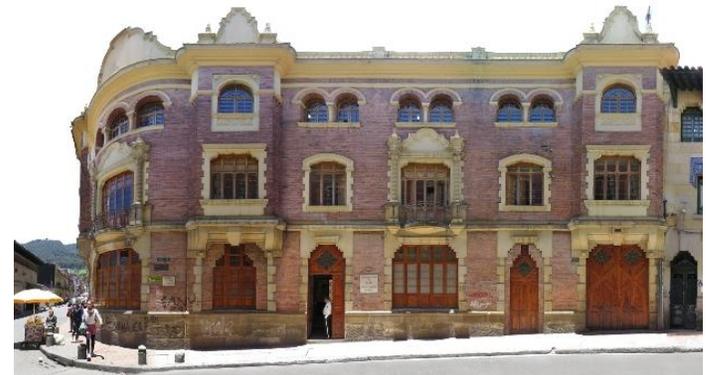
9. FOTOGRAFÍA DEL INMUEBLE

Inmueble de tres pisos de altura, paramentado en un conjunto de cuatro predios, 1 de ellos esquinero, cuyas dimensiones son: frente de 53 m y fondo de 23 m, para una proporción de 1 a 0.4 aproximadamente. La ocupación total del predio se realiza a partir de un volumen al cual se le adosan tres crujías perpendiculares, las cuales conforman 5 patios al interior de cada predio que hace parte de la unidad. Cuenta con accesos por ambos frentes a través de circulaciones perimetrales por cada predio, con un vestíbulo y punto fijo en la crujía de acceso, otros 2 espacios con muros en diagonal junto a los patios, y oficinas en la parte posterior. La fachada, en ladrillo a la vista, consta de 3 pisos con vanos verticales, zócalo en piedra muñeca, cornisa y ático modulado por machones, con copetes en los ejes principales. Está resuelta en 1 plano de paramento por cada frente, estructurada en 11 ejes de vanos por el frente norte, 5 por el occidente, y 1 en el chaflán. En primer piso tiene portadas en piedra con pilastras y una cornisa de remate en el mismo material. En el segundo, ventanas con marco y ornamentos en piedra dentro de los cuales se destacan las pilastras, las volutas y los tímpanos de remate; su tamaño viene definido por la jerarquía del eje sobre el que se encuentran. En el tercer piso solo encontramos ventanas pareadas con arco de medio punto, y las de los ejes principales, con marco en piedra. El sistema estructural responde a muros de carga en mampostería, con entrepisos en madera y cubierta en dos aguas sobre estructura en madera también. Las carpinterías son en madera y metal. El predio 010 corresponde a una de las partes de la unidad, en el extremo occidental; es esquinero, de esquina curva, y tiene frentes sobre la Carrera 4 y la Calle 12 B, cuyas dimensiones son: 22.71m de frente y 14.45m de fondo, dando una proporción de 1 a 0.6 veces aproximadamente.

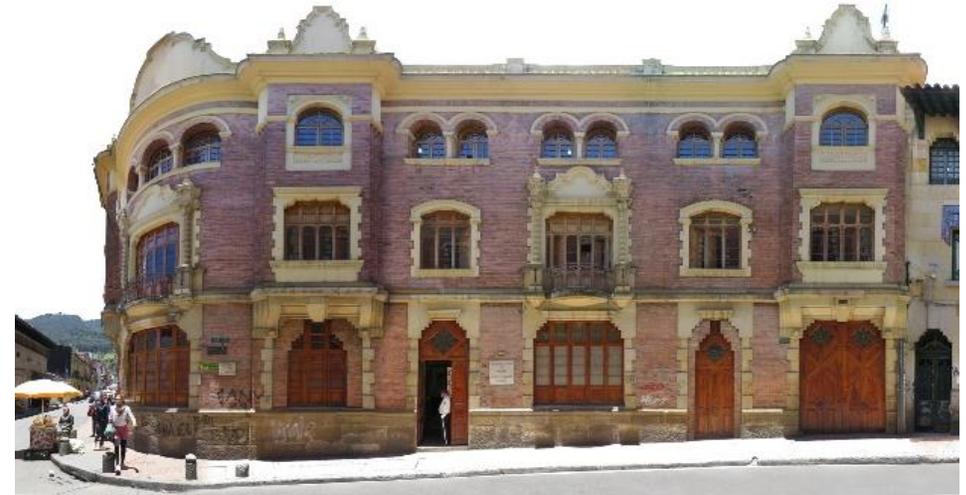
Fachada Occidente

Valor estético: El inmueble posee un gran valor estético que se refleja de manera evidente en su fachada, donde la mezcla de acabados y materialidades compone un conjunto. Se destacan sus molduras en piezas prefabricadas o talladas en piedra, y el ladrillo a la vista, característico de estas décadas cercanas a la mitad de siglo. El estado de estos elementos y la manera en que se relacionan con el diseño espacial del interior han permitido diferentes tipos de adaptaciones de acuerdo a los cambios de uso que ha sufrido.
