FICHA DE INVENTARIO Y VALORACIÓN DE BIENES CULTURALES INMUEBLES		USO EXCLUSIVO DEL MINISTERIO DE CULTURA		INMUEBLE No	MZ	028	
				Código Nacional	Hoja 1	PR	005

1. DENOMINACIÓN				8. LOCALIZACIÓN					
1.1. Nombre del Bien	CL 12 D 3 46	1.2. Otros nombres	N.A.

USO EXCLUSIVO DEL MINISTERIO DE CULTURA		INMUEBLE No	MZ	028
Código Nacional		Hoja 2	PR	005

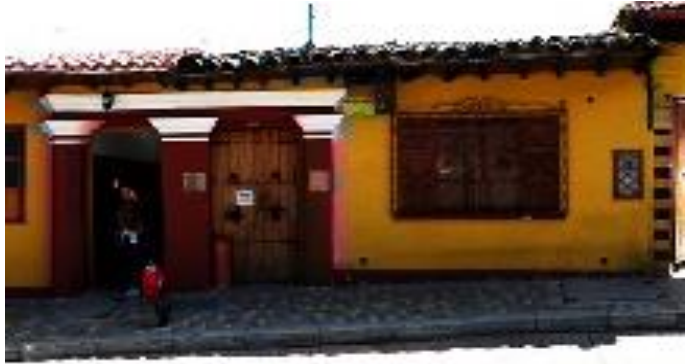
2. CLASIFICACIÓN TIPOLOGICA				9. FOTOGRAFÍA DEL INMUEBLE					
2.1. Grupo Patrimonial	Material	2.2. Subgrupo Patrimonial	Inmueble

Inmueble de un piso en la parte frontal y de 2 pisos en la parte posterior, paramentado en un predio medianero con forma irregular, sus dimensiones son: frente de 6,40 m y fondo de 40,00 m, logrando una proporción de 1 a 6,25 veces aproximadamente, con frente sobre la Calle 12 D. El predio está ocupado por 3 volúmenes: uno frontal de patio central cubierto, otro detrás del patio central descubierto y uno posterior de 2 pisos de altura. Se ingresa mediante un zaguán a una gran zona de restaurante con una cocina abierta; por ese mismo pasillo se llega a la zona de habitaciones, la cual se compone de 9 de ellas y varios módulos de baños y escaleras. En el segundo nivel se disponen otras alcobas y servicios. Se comunica interiormente con el predio 006 hacia el costado occidental. La fachada consta de un cuerpo y remate de alero sobre canes de madera a la vista. Su cuerpo está formado por un vano rectangular de acceso al lado occidente, que posee una portada en piedra pintada y un vano horizontal de ventana que cuenta con una reja metálica. Hoy el predio colindante al lado occidente, realizó una continuación de la portada de tal manera que posee una lectura continua con 2 vanos de acceso. Su sistema estructural en muros de carga en ladrillo con revestimiento de pañete y pintura, el volumen posterior posee una estructura aporticada en concreto. Asimismo, la cubierta de los volúmenes antiguos se conserva en teja de barro original mientras el volumen posterior posee una imitación de esta. Su carpintería de fachada y espacios internos es en madera, material que también se usó en el piso de las habitaciones. Los pisos, en varias circulaciones, son en baldosín de cemento.

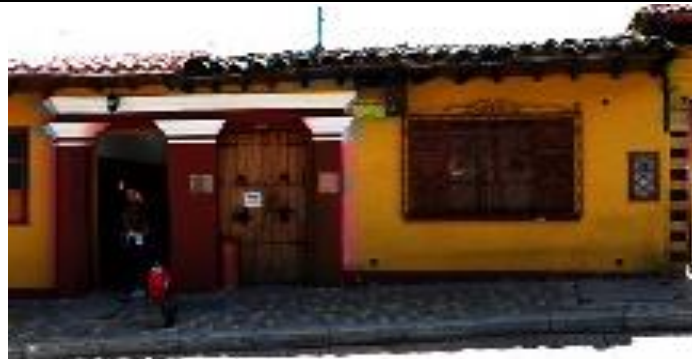
Fachada Sur

Valor histórico: Inmueble construido a comienzos de siglo XX, perteneciente al periodo Republicano, cuyas modificaciones son afines al periodo Contemporáneo. Su tipología original de 2 patios centrales y un patio posterior es todavía legible conservando aún los 2 volúmenes frontales.

Valor estético: De acuerdo con lo descrito y su valoración histórica su tipología original es aún visible, ya que a pesar que posee volúmenes agregados posteriormente, estos son del mismo lenguaje arquitectónico y cuentan con materiales semejantes, como la imitación de su cubierta de teja de barro y los pisos de baldosín de cemento. Además, conserva volúmenes originales cuya organización alrededor de patios centrales y sistema estructural de muros de adobe y ladrillo, son muestra de la forma de ocupación y de las técnicas constructivas de la época. Su estado de conservación es bueno, su continuo uso como hostel ha hecho que reciba un constante mantenimiento. Su fachada de un piso con alero de canes a la vista y portada en piedra pintada, se integra y continúa con las fachadas vecinas del perfil urbano, que a pesar que posee inmuebles de diversos periodos, mantiene su carácter histórico.
