FICHA DE INVENTARIO Y VALORACIÓN DE BIENES CULTURALES INMUEBLES

1.1. Nombre del Bien	CL 13 3 75	1.2. Otros nombres	N.A.
1.3. Pertenece a valoración colectiva	No	1.4. Nombre	N.A.

3.1. Departamento	Bogotá	3.2. Municipio	Bogotá D.C.
3.3. Nomenclatura	CL 13 3 75	3.4. Nomenclatura antigua	N.A.
3.5. Barrio	La Catedral	3.6. Código Barrio	003110
3.7. Dentro de sector urbano histórico	Si	3.8. Nombre sector urbano	Sector Urbano Antiguo
3.9. No. de manzana	028	3.10. No. de predio	024
3.11. CHIP	AAA0032OMCN	3.12. Localidad	Candelaria
3.13. Dentro de perímetro urbano	Si	3.14. UPZ	94
3.15. Nombre UPZ	Candelaria

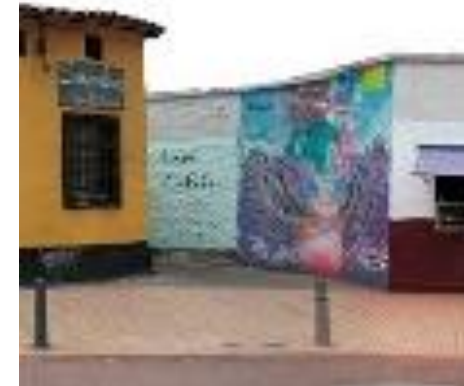
9. FOTOGRAFÍA DEL INMUEBLE

Inmueble de 2 pisos que conforma una unidad arquitectónica con el predio 003110028025; se localiza en el centro de la manzana y sus dimensiones totales son: frente de frente de 13,5 m y fondo de 5,6 m, logrando una proporción de 1 a 2,41 veces aproximadamente. El predio 024, localizado al lado norte, mide: 4,04 m de frente y 5,60 m de fondo, logrando una proporción de 1 a 1,38 veces aproximadamente. La unidad arquitectónica está constituida por un volumen que bordea una de las ramificaciones del callejón principal de la manzana, y aunque es un solo volumen es probable que su construcción fuera progresiva y comenzará por la parte frontal. Desde un callejón que comienza en la Avenida Jiménez se ingresa al inmueble, aunque no se tuvo acceso a esta vía interna, es factible que el volumen se divida en varios espacios que funcionan como habitaciones o bodegas, con accesos independientes. La fachada de la unidad sobre el callejón principal, consta de un cuerpo con vanos verticales, alero con canes de madera a la vista y zócalo de pañete rústico pintado. Su sistema estructural es de muros de carga, probablemente entrepiso en madera y cubierta a 2 aguas. Sus materiales son muros en ladrillo con revestimiento de pañete y pintura, y la cubierta es en teja de barro, sin embargo, hoy la mayor área es en teja de fibrocemento y de zinc en el volumen de la parte posterior del predio.

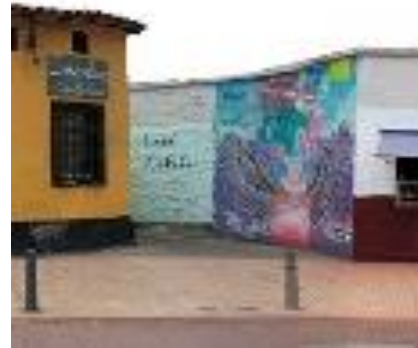
Fachada Norte

Valor estético: A pesar de su subdivisión y modificaciones es un inmueble con valores estéticos que da forma a uno de los callejones en que se divide la manzana. Su sistema estructural de muros de carga en ladrillo y cubierta a cubierta a 2 aguas en teja de barro, son representación de la técnica constructiva y materiales empleados en el periodo republicano. Su fachada se integra a las demás casas de la época que conforman el callejón, las cuales están constituidas por vanos verticales, alero sobre cine a la vista y zócalo, estas son predominantes en el sector y conforman la imagen histórica del centro de la ciudad.
