FICHA DE INVENTARIO Y VALORACIÓN DE BIENES CULTURALES INMUEBLES

INMUEBLE No MZ 028

1.1. Nombre del Bien	CL 13 3 57	1.2. Otros nombres	N.A.
1.3. Pertenece a valoración colectiva	No	1.4. Nombre	N.A.

3.1. Departamento	Bogotá	3.2. Municipio	Bogotá D.C.
3.3. Nomenclatura	CL 13 3 57	3.4. Nomenclatura antigua	N.A.
3.5. Barrio	La Catedral	3.6. Código Barrio	003110
3.7. Dentro de sector urbano histórico	Si	3.8. Nombre sector urbano	Sector Urbano Antiguo
3.9. No. de manzana	028	3.10. No. de predio	032
3.11. CHIP	AAA0032OMRJ	3.12. Localidad	Candelaria
3.13. Dentro de perímetro urbano	Si	3.14. UPZ	94
3.15. Nombre UPZ	Candelaria

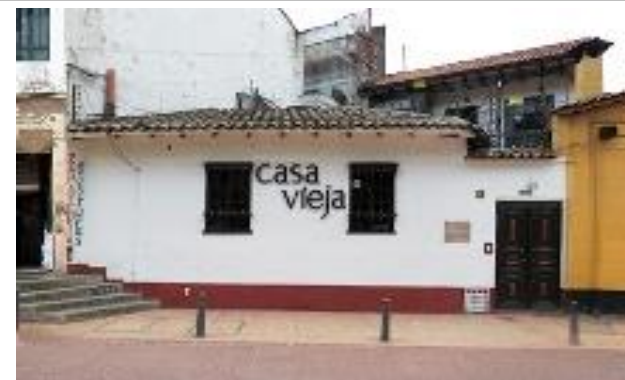
9. FOTOGRAFÍA DEL INMUEBLE

13.7. Teléfono	No documentado			3108524822					
13.8. Correo electrónico	No documentado			No documentado					
14. DESCRIPCIÓN					17. RESEÑA HISTÓRICA				
<p>Inmueble de un piso en crujía principales y 2 pisos en la parte posterior, paramentado en un predio medianero de forma irregular, cuyas dimensiones son: frente de 9,70 m y fondo de 13,93 m, logrando una proporción de 1 a 1,43 veces aproximadamente, con frente sobre la Carrera 3. El predio está constituido por una crujía frontal y una lateral, flanqueadas por patios y antepuestas a una crujía posterior de 2 pisos. Según planimetría realizada por el arquitecto Jorge Caballero en el 2009, se accede directamente al patio lateral occidental, sobre el que se localiza una escalera de un tramo que comunica con el segundo piso. La fachada consta de un cuerpo con alero de cubierta de canes a la vista y zócalo pintado; Está resuelta en 1 plano de paramento con un único acceso rectangular vertical que cuenta con un tejadillo, y al oriente del cual se localizan 2 vanos de ventana rectangulares con carpinterías de madera y forja de pecho de paloma. Desde la calle se visualiza además el segundo piso de la crujía sur, formada por un balcón corrido de baranda en madera y un cancel en su esquina oriental. Su sistema estructural es de muros carga y cubierta a dos aguas en teja de barro con estructura de madera. Sus muros son en ladrillo con revestimiento de pañete y pintura. Su carpintería de puertas y ventanas así como de barandas se conserva en madera.</p>					<p>Inmueble construido a comienzos del siglo XX, perteneciente al periodo republicano. Destinado para uso como comercio en corredor y actualmente con uso de servicio, como restaurante. No se conoce su autor o constructor y hoy es propiedad de Jaramillo y Jaramillo SAS. A principios de siglo XX el predio era ocupado por el volumen actual con 2 patios laterales, como se aprecia en la aerofotografía de 1936; su manzana estaba conformada por viviendas de patios centrales y laterales. A mediados de siglo dos de las viviendas de la manzana fueron reemplazadas por construcciones en altura, como se evidencia en la aerofotografía de 1953. Al finalizar el siglo aumentó en la manzana la demolición de construcciones del período republicano y la construcción de edificios modernos o su sustitución por lotes vacíos usados hasta hoy como parqueaderos, como sucedió con 2 de las casas que conforman el perfil urbano donde se localiza el inmueble. Por otra parte, en la manzana sobre la Avenida Jiménez fueron reemplazadas varias viviendas por el Parque de la Independencia, hoy Parque de los Periodistas. No se conocen datos de solicitudes de intervención ni de antecedentes de archivo.</p>
