### FICHA DE INVENTARIO Y VALORACIÓN DE BIENES CULTURALES INMUEBLES

<b>1. DENOMINACIÓN</b>				
1.1. Nombre del Bien	KR 3 12 D 63	1.2. Otros nombres	N.A.	
1.3. Pertenece a valoración colectiva	No	1.4. Nombre	N.A.	
<b>2. CLASIFICACIÓN TIPOLOGICA</b>

**14. DESCRIPCIÓN**

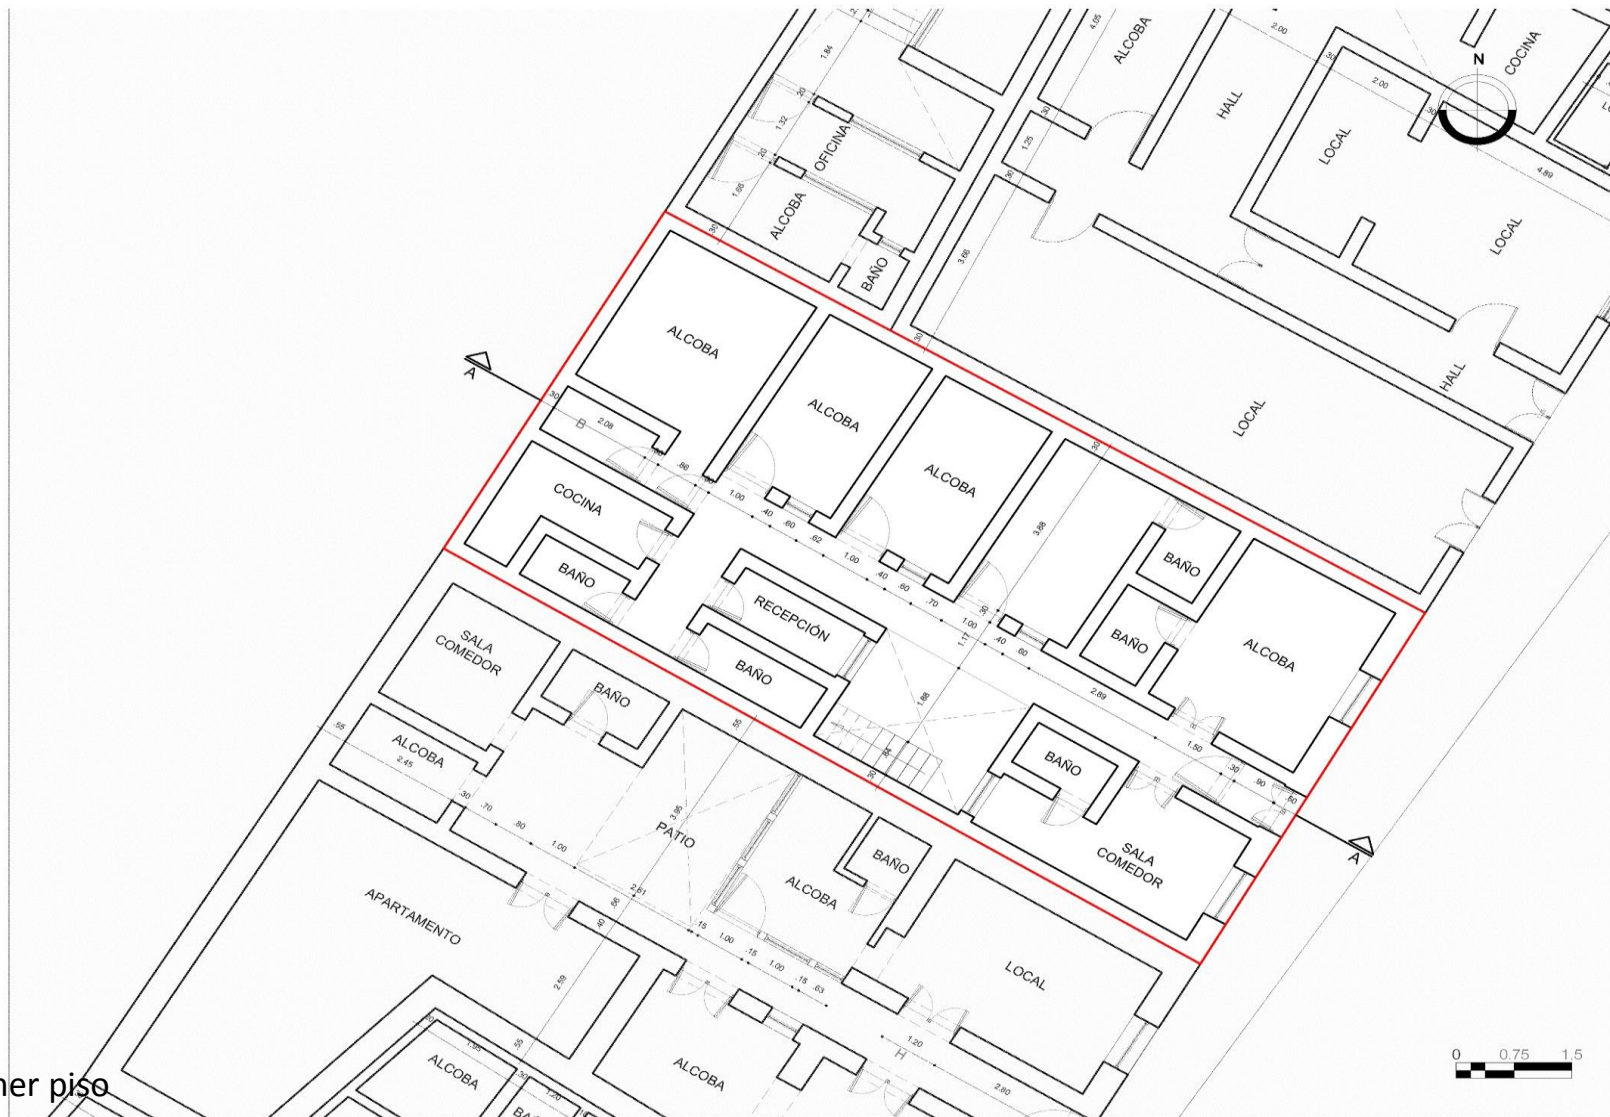
**18. PLANIMETRÍA (PLANTA ARQUITECTÓNICA)**

Inmueble de 2 piso paramentado en un predio medianero de forma rectangular, cuyas dimensiones son: frente de 8.8 m y fondo de 17.3 m, logrando una proporción de 1 a 1.9 veces aproximadamente, con frente sobre la Carrera 3. La ocupación del predio se realiza a través de un volumen de patio central dividido longitudinalmente y actualmente construido. A este predio corresponde la mitad norte. Tiene uso de hostel. Al predio se accede a través de un vano central que coonecta con una circulación recta que remata en un baño, y en su recorrido se disponen los espacios correspondientes a: 5 habitaciones tres de ellas con baño localizadas en el costado norte, al costado sur desde el acceso se encuentran una sala comedor con baño, un patio lateral con escaleras de un solo tramo al segundo piso, una recepción, dos baños y una cocina. La fachada consta de 1 nivel con vanos verticales, zócalo revocado con base y vierteaguas, friso, goterón y ático modulado con machones y cornisa de remate. Está resuelta en 1 plano de paramento, en el costado norte, a este predio corresponden 3 vanos: 2 de ventana con reja, y 1 de acceso levemente desplazado al sur del eje central. El sistema estructural es de muros de carga en ladrillo con pañete de cal y arena y pintura. La cubierta es a dos aguas en teja de barro. La carpintería de ventanas es madera con módulos vidriados y las del acceso son metálicas.

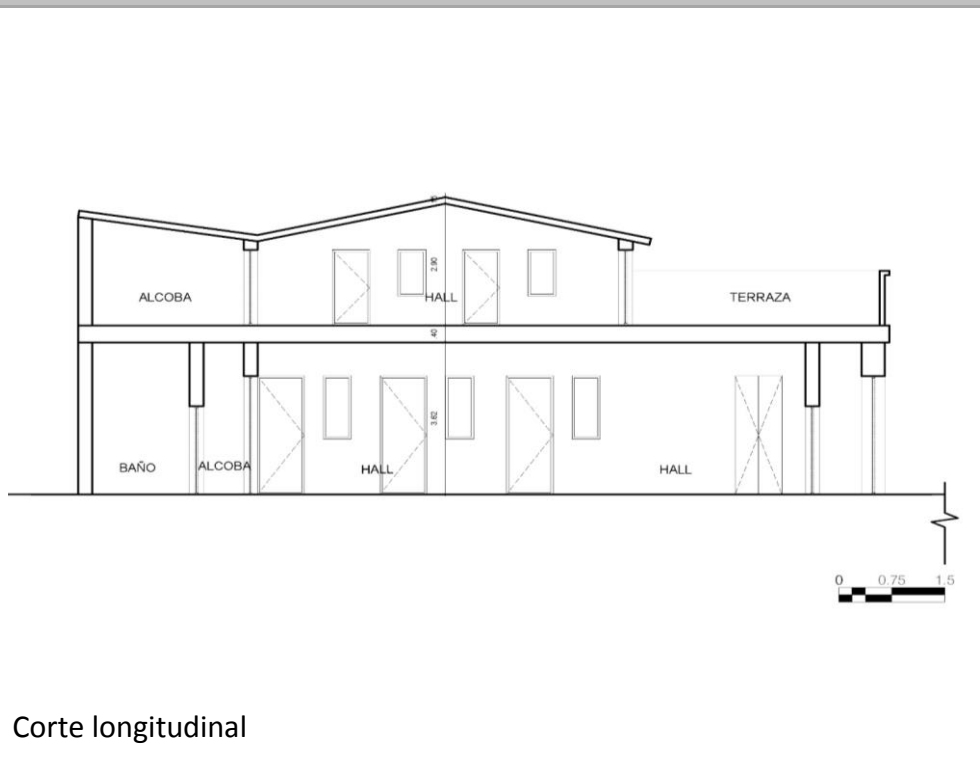
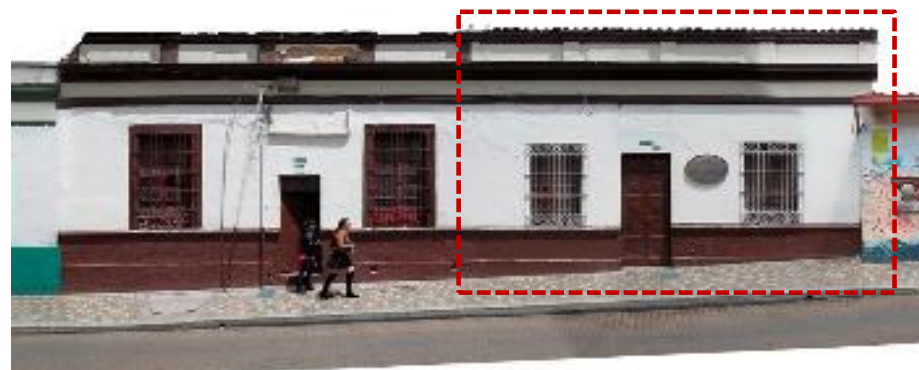
**19. PLANIMETRÍA (FACHADA, CORTE)**

**Valor estético:** de acuerdo con lo descrito y su valoración histórica, el inmueble puede leerse de forma parcial debido a sus modificaciones; es representativo del periodo republicano, aunque presenta elementos de un lenguaje ecléctico procedentes de períodos posteriores, entre los que resalta la reja en forja adaptada a las ventanas y la puerta en metal. A pesar de la sencillez de la fachada, con vanos desprovistos de ornamentación, destaca el remate de la cubierta con molduras y un ático en mampostería ocultando la cubierta en teja de barro, de acuerdo con el lenguaje arquitectónico del s. XIX.
