FICHA DE INVENTARIO Y VALORACIÓN DE BIENES CULTURALES INMUEBLES

1.1. Nombre del Bien	KR 3 12 D 39	1.2. Otros nombres	N.A.
1.3. Pertenece a valoración colectiva	No	1.4. Nombre	N.A.

3.1. Departamento	Bogotá	3.2. Municipio	Bogotá D.C.
3.3. Nomenclatura	KR 3 12 D 39	3.4. Nomenclatura antigua	N.A.
3.5. Barrio	La Catedral	3.6. Código Barrio	003110
3.7. Dentro de sector urbano histórico	Si	3.8. Nombre sector urbano	Sector Urbano Antiguo
3.9. No. de manzana	028	3.10. No. de predio	045
3.11. CHIP	AAA0032ONCX	3.12. Localidad	Candelaria
3.13. Dentro de perímetro urbano	Si	3.14. UPZ	94
3.15. Nombre UPZ	Candelaria

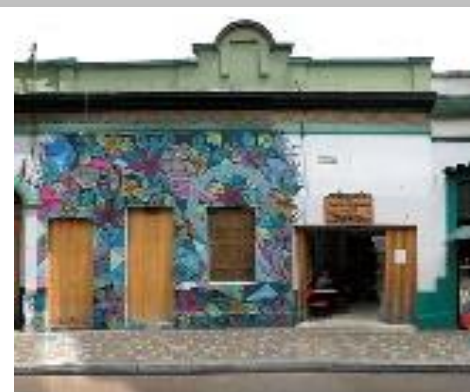
9. FOTOGRAFÍA DEL INMUEBLE

Inmueble de 1 piso paramentado en un predio medianero con forma rectangular, cuyas dimensiones son: frente de 9 m y fondo de 16.8 m, logrando una proporción de 1 a 1.9 veces aproximadamente, con frente sobre la Carrera 3. La ocupación del predio se realiza a través de un volumen de patios laterales. Actualmente se subdivide en una panadería que funciona al lado norte contiguo a este un local de ropa que cuenta con un espacio de acceso al primer patio con un mezzanine, un segundo espacios que continua como tienda con baño, el segundo patio y al fondo del predio una sala de estar y una cocina. La fachada consta de 1 piso con vanos verticales, zócalo revocado con base, friso decorado con motivos fitomorfos, goterón, ático modulado con machones, y frontón compuesto de trabe cortada por un arco de medio punto. Está resuelta en 1 plano de paramento; consta de 4 vanos rectangulares sin ninguna relación de proporciones entre sí: 3 de acceso y 1 de ventana, resultado de una modificación a los originales, posiblemente iguales a los del inmueble colindante. El sistema estructural es de muros portantes en ladrillo cocido con pañete de cal y arena y pintura. La cubierta es a dos aguas en teja de barro; Las carpinterías son en madera con una reja de hierro en la ventana.

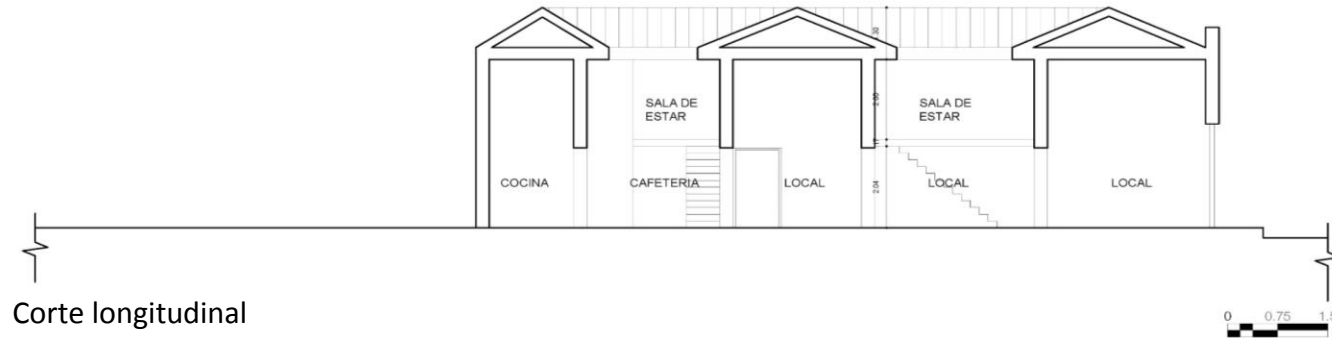
Fachada Oriental

Valor estético: De acuerdo con lo descrito y su valoración histórica, el inmueble puede leerse de forma parcial debido a sus modificaciones; es representativa del periodo republicano, aunque presenta elementos de un lenguaje ecléctico procedentes de periodos posteriores, en que se transformó sustancialmente el diseño de fachada. Se deduce que este era el mismo de la fachada contigua, con la cual comparte proporciones y elementos constitutivos, pero le fueron modificados los vanos y suprimida la decoración, de manera que desequilibra la composición general de este par de inmuebles, con un eje de simetría. Destaca el remate de la cubierta con molduras, un ático en mampostería ocultando la cubierta en teja de barro, y un frontón con arco de acuerdo con el lenguaje arquitectónico del s. XIX.
