FICHA DE INVENTARIO Y VALORACIÓN DE BIENES CULTURALES INMUEBLES

USO EXCLUSIVO DEL MINISTERIO DE CULTURA		INMUEBLE No	MZ	029
Código Nacional		Hoja 1	PR	018

1.1. Nombre del Bien	Instituto Cultural León Tolstoi	1.2. Otros nombres	N.A.
1.3. Pertenece a valoración colectiva	No	1.4. Nombre	N.A.

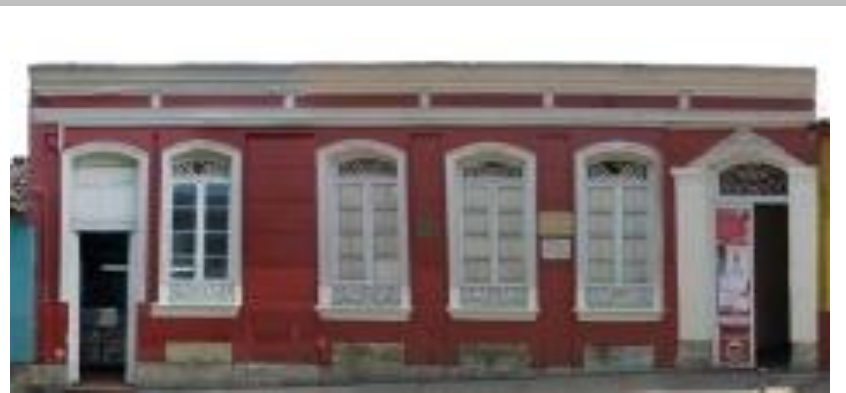
9. FOTOGRAFÍA DEL INMUEBLE

Inmueble de un piso paramentado en un predio medianero con forma irregular, cuyas dimensiones son: frente de 13.4 m y fondo de 50.37 m, logrando una proporción de 1 a 3.7 veces aproximadamente, con frente sobre la Calle 14. La ocupación del predio se realiza a través de un volumen de triple crujía con patio lateral, tras el cual se construyó un volumen de base rectangular, y solar. En él funciona el Instituto Cultural León Tolstoi, fundado en 1940. Al predio se accede desde dos puntos diferentes: un primer acceso por el costado occidental que tras atravesar un local comercial conecta un aula a través de un depósito; el segundo acceso lo tiene en el costado sur oriental y es a través de un hall recto que se llega hasta un patio lateral en torno al cual se disponen 3 espacios con diferentes usos y también una circulación que remata en unas escaleras que llevan hasta un teatro. La fachada, con acanaladuras horizontales, consta de 1 piso con vanos verticales, sobrecimiento en piedra a la vista, cornisa y ático de friso modulado por adornos fitomorfos. Está resuelta en 1 plano de paramento, con énfasis en repetición, estructurada en 6 franjas verticales de vanos: 2 de acceso en los costados, y 4 de ventana, todos con arco escarzano y marco revocado. El acceso oriental, enmarcado por 2 pilastras, cuenta con un frontón con adornos sobre el arco. Las ventanas, cuentan con adorno en la clave y una reja en forja a manera de antepecho; de ellas, la del costado occidental presenta un desplazamiento que la acerca más al acceso de este lado. El sistema estructural es de muros de carga en ladrillo o con pañete y pintura. La cubierta es a 2 aguas en teja de barro, en el patio, pero se desconoce la materialidad de la del volumen construido posteriormente. Las carpinterías son en madera con celosías sobre los postigos.

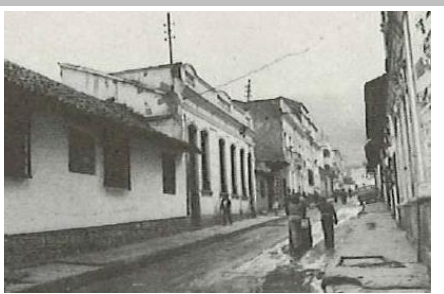
10. FOTOGRAFÍA DEL CONTEXTO **11. FOTOGRAFÍA ANTIGUA**

Fuente: Recuerdos fotográficos por el centro de Bogotá, Noviembre 1981 - Febrero 1982, Colcultura

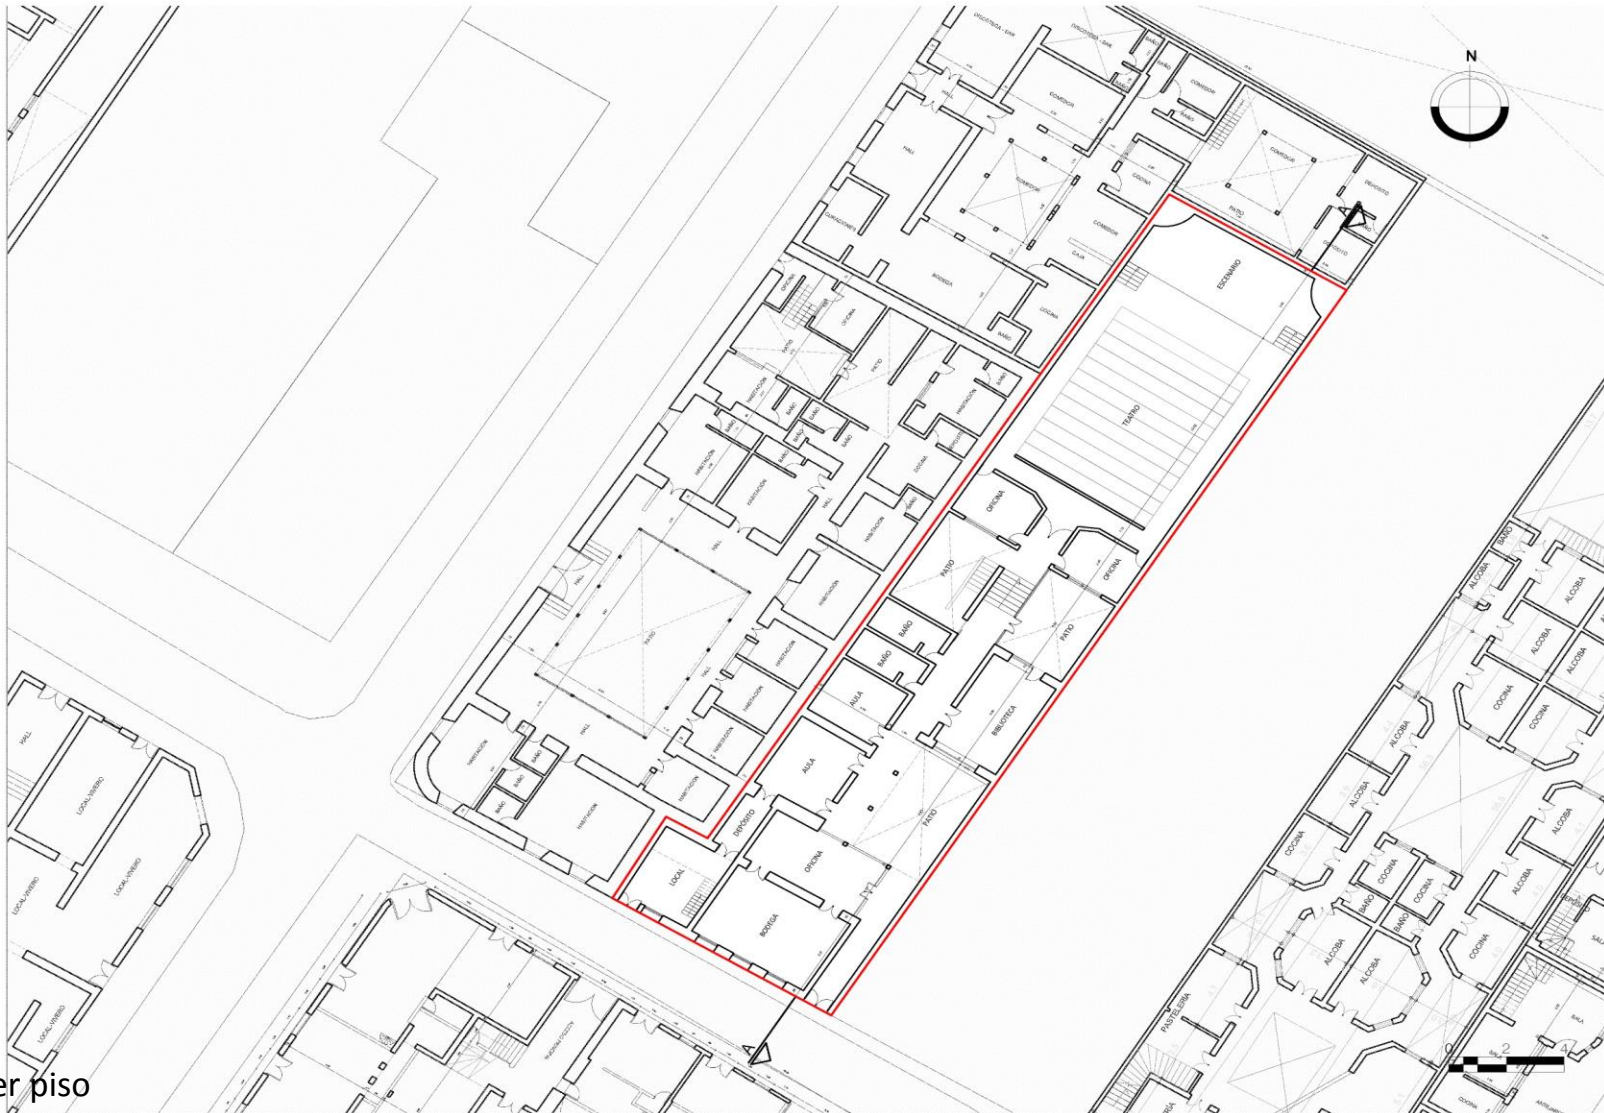
18. PLANIMETRÍA (PLANTA ARQUITECTÓNICA)

Planta primer piso

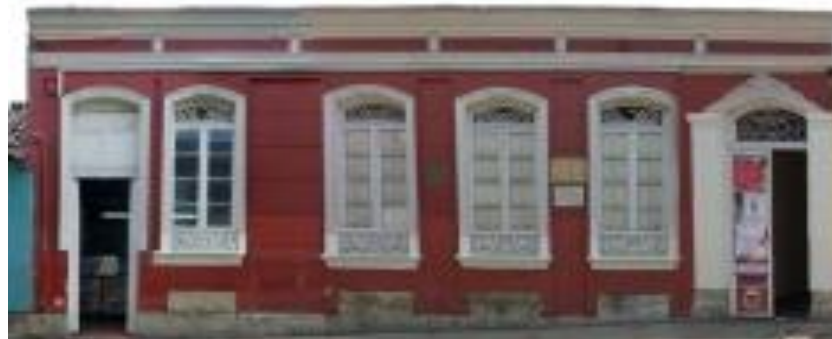
Fachada Sur

Valor estético: de acuerdo con lo descrito y su valoración histórica, el inmueble puede leerse de forma parcial debido a sus modificaciones; es representativa del período Republicano y de la influencia de la arquitectura europea del s. XIX, así como de la consolidación urbana de la época. Conserva el lenguaje original de la fachada con carpinterías en madera y elementos decorativos enfatizando los vanos y construyendo un ritmo que está interrumpido por el desplazamiento de una de las ventanas y por las pilastras del acceso oriental. Destaca la forja de los vanos con un elaborado diseño similar al de las celosías de las puertas.
