FICHA DE INVENTARIO Y VALORACIÓN DE BIENES CULTURALES INMUEBLES
USO EXCLUSIVO DEL MINISTERIO DE CULTURA

INMUEBLE No	MZ	029
Hoja 1	PR	028

1. DENOMINACIÓN			
1.1. Nombre del Bien	CL 12 D 3 39	1.2. Otros nombres	N.A.
1.3. Pertenece a valoración colectiva	No	1.4. Nombre	N.A.
2. CLASIFICACIÓN TIPOLOGICA

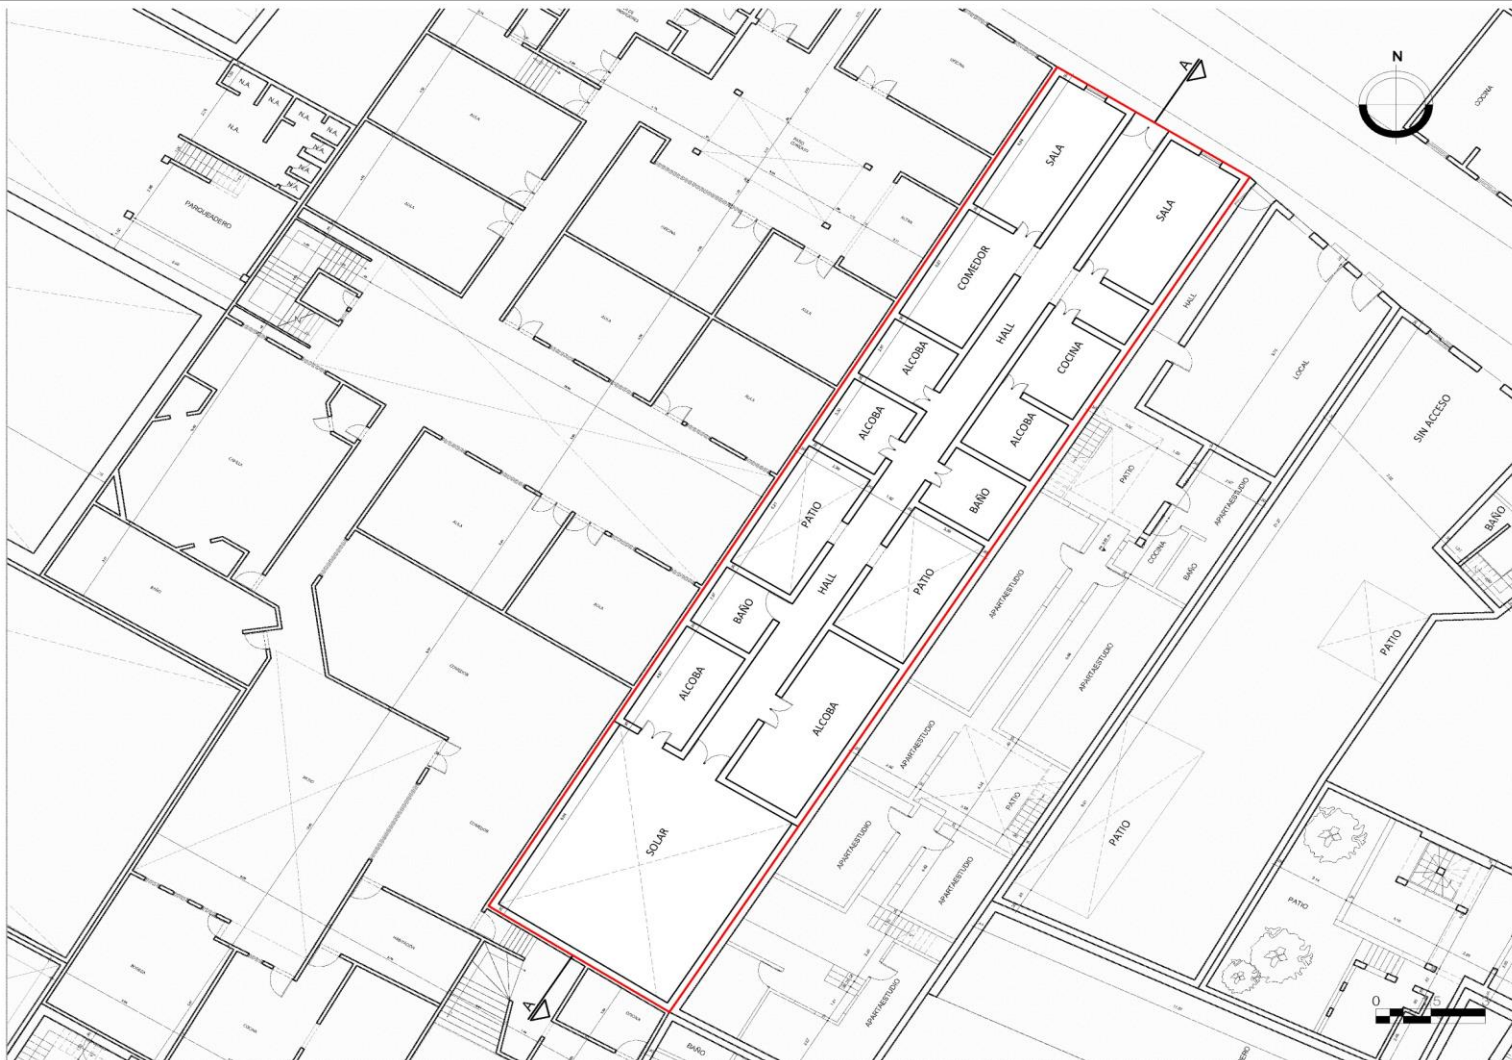
Planta primer piso

14. DESCRIPCIÓN	
<p>Inmueble de 1 piso paramentado en un predio medianero con forma rectangular, cuyas dimensiones son: frente de 9.4 m y fondo de 45.04 m, logrando una proporción de 1 a 4.8 veces aproximadamente, con frente sobre la Calle 15. La ocupación del predio se realiza a través de un volumen de doble patio lateral alineado y un solar. Se accede por una puerta central que entrega a un corredor, a lo largo entramos: 2 salas, 2 comedores, 5 alcobas y 2 baños. La fachada está resuelta en un cuerpo con zócalo pintado, 3 vanos verticales (1 central de acceso con marco revocado aislado, y 2 de ventana de caja en madera y hierro), cornisa y alero de caja con entablado de madera decorado con figuras romboidales y canal metálica. El sistema estructural es de muros de carga en ladrillo o adobe con pañete de cal y arena y la cubierta es a dos aguas en teja de barro, con estructura de madera. El piso es en tablón de gres y la carpintería es en madera.</p>
