FICHA DE INVENTARIO Y VALORACIÓN DE BIENES CULTURALES INMUEBLES

USO EXCLUSIVO DEL MINISTERIO DE CULTURA		INMUEBLE No	MZ	029
Código Nacional		Hoja 1	PR	031

1.1. Nombre del Bien	CL 12 D 3 11	1.2. Otros nombres	N.A.
1.3. Pertenece a valoración colectiva	No	1.4. Nombre	N.A.

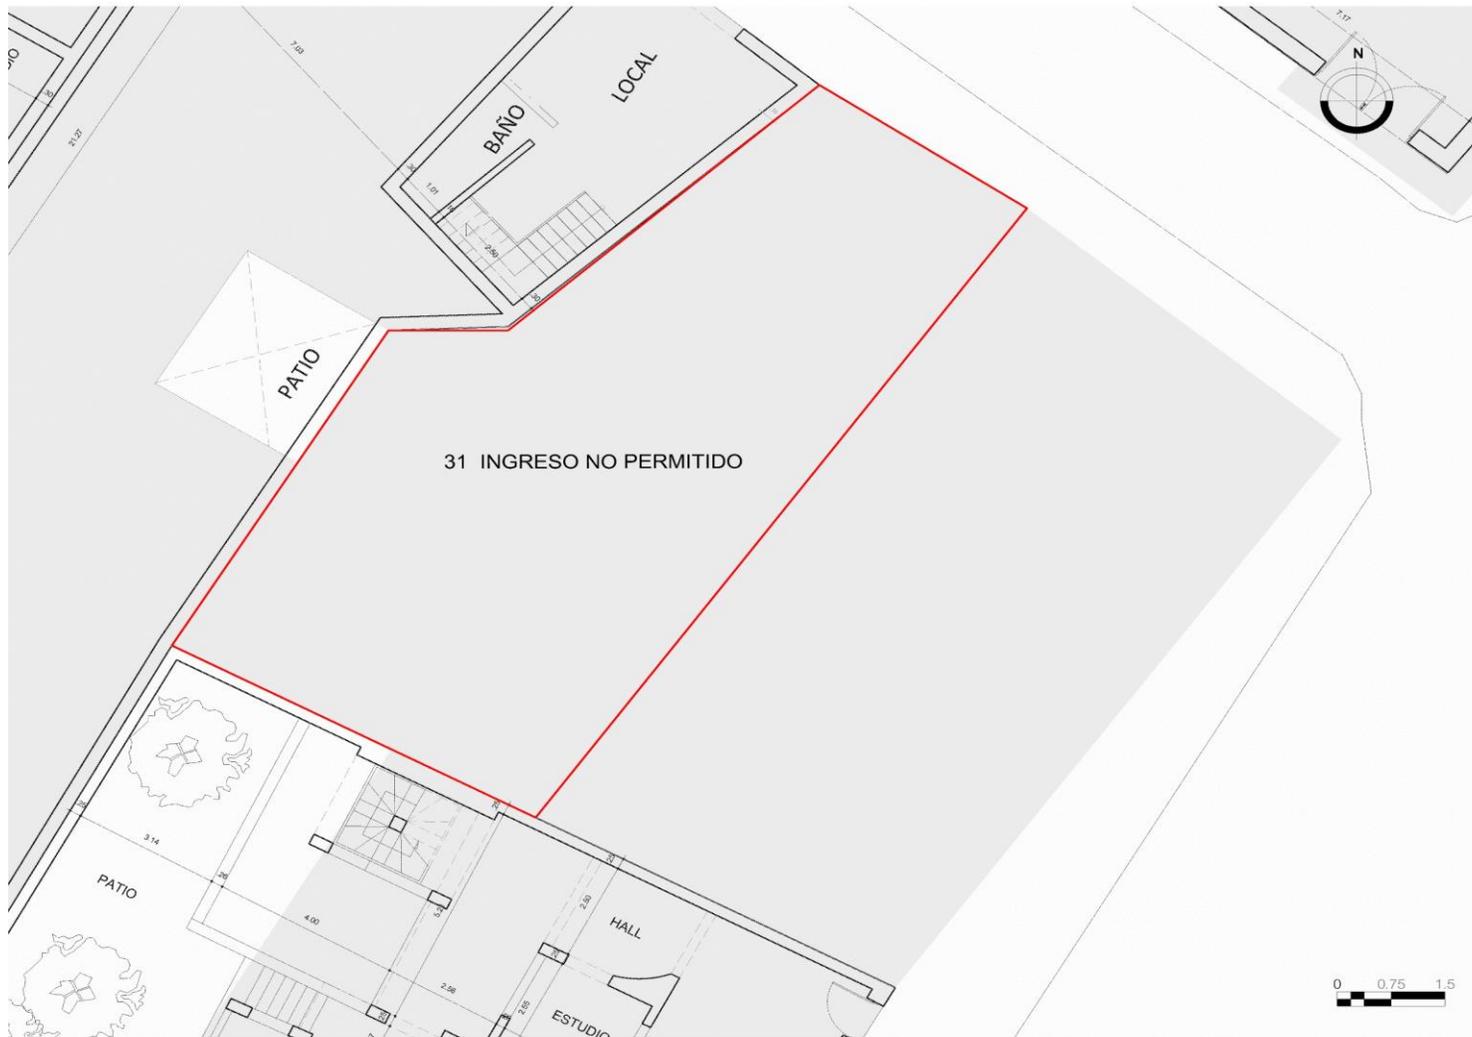
Planta primer piso

14. DESCRIPCIÓN	
<p>Inmueble de 1 piso paramentado en un predio medianero con forma irregular, cuyas dimensiones son: frente de 5.20 m y fondo de 17.50 m, logrando una proporción de 1 a 3.3 veces aproximadamente, con frente sobre la Calle 12D. La ocupación del predio se realiza a través de un volumen con patio lateral y patio posterior cubiertos. No hubo acceso a la edificación. Desde la Calle 12D, se accede a la edificación por medio de una puerta ubicada en el costado occidental. La fachada está resuelta en un cuerpo con un zócalo en ladrillo pintado, 2 vanos verticales (1 de acceso con una portada, 2 pilastras y un entablamento con una forma de arco de medio punto, y 1 de ventana con un marco, cornisa y un tejadillo superior en teja de barro), y un alero de caja con canes de madera. El sistema estructural es en muros de carga en adobe y ladrillo, con revestimiento de pañete y pintura, entrepiso de madera y cubierta en teja de barro con estructura de madera y asbesto cemento con estructura metálica en el módulo nuevo. La carpintería en fachada es de madera y metálica.</p>
